Lo scenario di danneggiamento delle costruzioni dell'Aquila a seguito del terremoto del 2009

*Bruno Calderoni**, *Aurelio Gherst***, *Pietro Lenza**

Abstract - The damages scenario of buildings in L'Aquila after the earthquake of 2009

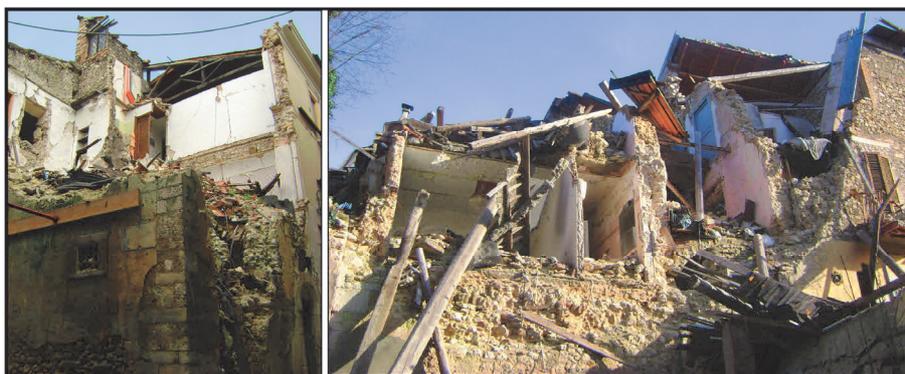
Al contrario, nel centro dell'Aquila si è osservato un numero esiguo di crolli rovinosi, che hanno interessato edifici in muratura principalmente di tipo misto della *prima* e della *seconda classe* (Fig. 2). L'edificio della prefettura dell'Aquila (Fig. 3) né è un esempio emblematico: si è verificato il ribaltamento dei muri di facciata favorito dallo scarso ammorsamento delle pareti murarie a quelle trasversali e dall'azione spingente delle volte nonché delle travi lignee della copertura.

Figura 2. Scenari di danno tipici degli edifici «antichi» nel centro storico dell'Aquila.

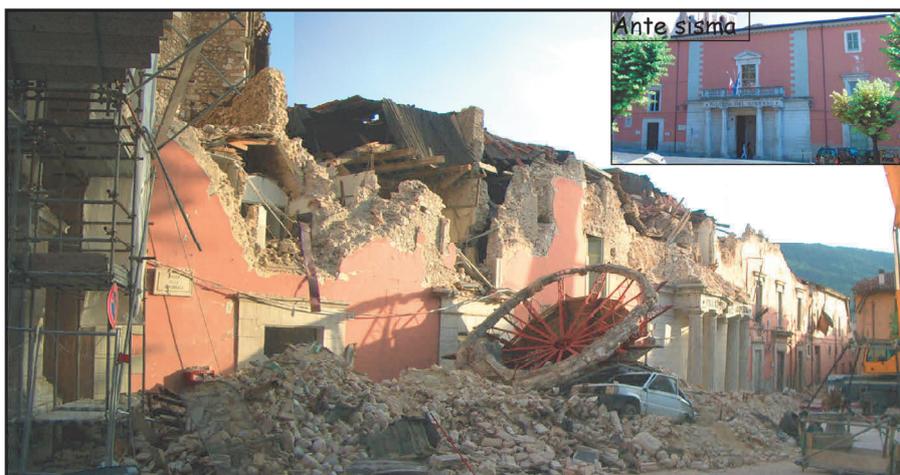
Figura 3. L'edificio della prefettura dell'Aquila crollato a seguito del sisma.

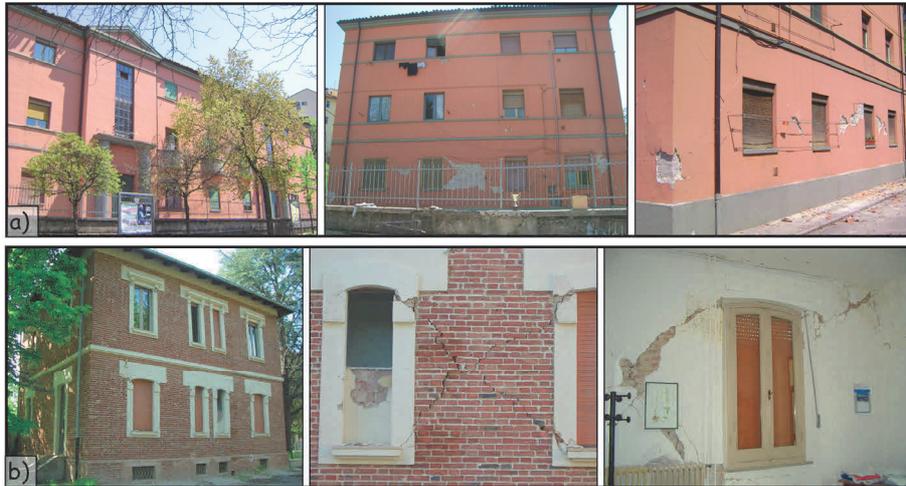
Gli edifici di Fig. 5 (il primo in muratura di pietra calcarea e listatura di mattoni pieni in doppio strato, il secondo integralmente in muratura di mattoni pieni) hanno subito entrambi solo lesioni diagonali a taglio nei maschi murari del piano terra. L'entità delle lesioni, soprattutto nel secondo edificio, dimostra comunque che essi sono stati fortemente sollecitati dal sisma. Nel fabbricato di Fig. 6a si osservano soprattutto lesioni in corrispondenza delle fasce di piano (Fig. 6b) caratterizzate da un'altezza notevole, che dimostrano il loro impegno statico nel comportamento della parete nel proprio piano. In tutti i casi mostrati non si riscontrano fenomeni di distacco dei pannelli murari ascrivibili a comportamenti fuori dal piano. Lesioni orizzontali si riscontrano a volte a metà altezza dei maschi murari (Figg. 6e, 6f), soprattutto nei casi di muratura regolare in blocchi di calcestruzzo, che probabilmente presenta una resistenza di base a taglio piuttosto ridotta. Invece le lesioni orizzontali in corrispondenza dell'attacco tra cordolo e muratura sottostante (Figg. 6c, 6d), visibili in molti casi soprattutto ai piani alti, sono ascrivibili per lo più a fenomeni termici e/o di ritiro diversi tra i due materiali, che si evidenziano in pieno quando l'azione sismica determina leggere decompressioni per effetto ribaltante globale. Esse in genere non sono preoccupanti in quanto interessano quasi esclusivamente la faccia esterna della parete e non mettono a rischio la stabilità del pannello murario al di fuori del suo piano.

Figura 5. Scenari di danno tipici degli edifici «moderni» del centro storico dell'Aquila: lesioni diagonali nei maschi murari.

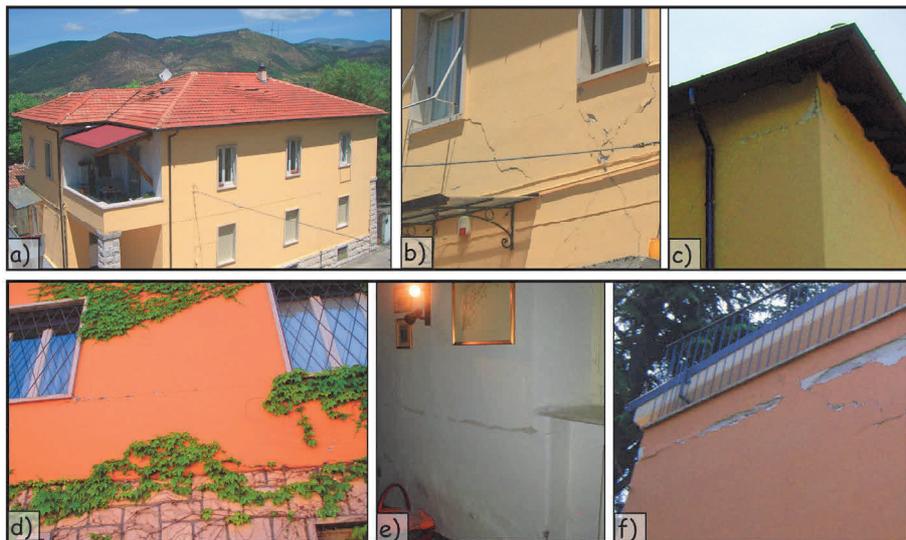
Figura 6. Scenari di danno tipici degli edifici «moderni» a) del centro storico dell'Aquila: b) lesioni delle fasce di piano; c), d) lesioni tra il cordolo in c.a. e la parete muraria; e), f) lesioni orizzontali dei maschi murari.

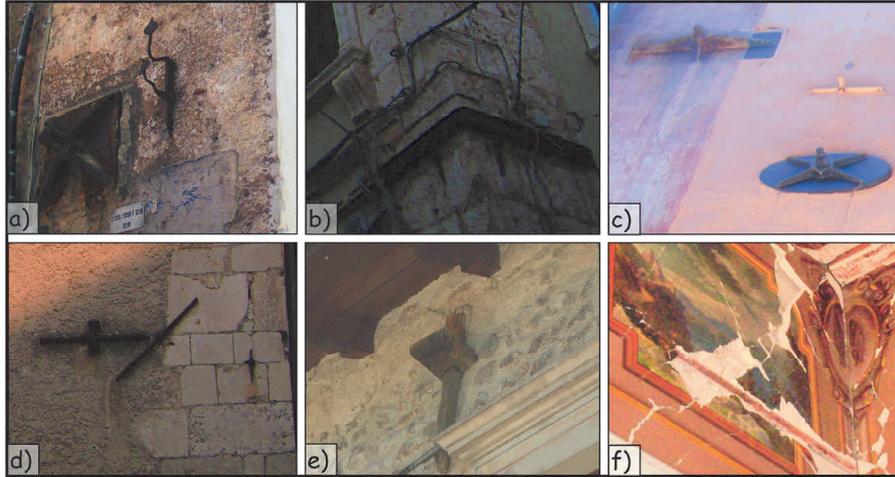
Tali edifici quindi si possono sicuramente classificare come edifici «antichi migliorati». A volte le catene sono realizzate utilizzando le stesse putrelle dei solai o gli elementi lignei inferiori delle capriate dei tetti, che vengono portate al di là della parete muraria ed ancorate ad essa mediante paletti in ferro o lignei (Figg. 7d, 7e). Spesso si evince che le catene si trovano all'interno delle pareti murarie e quindi esse sono state introdotte già in fase di costruzione a dimostrare una particolare sensibilità degli antichi costruttori locali al problema della resistenza sismica degli edifici (Fig. 7f).

Figura 7. Differenti tipologie di capo-chiave e di catene.

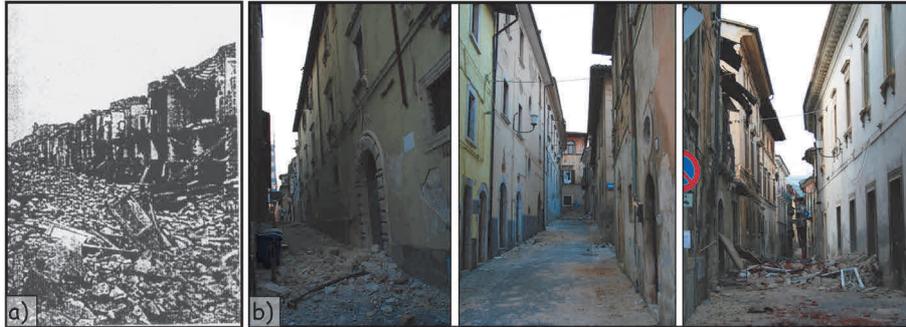
In realtà quasi tutti gli edifici del centro storico dell'Aquila sono edifici della *prima* e della *seconda classe migliorati*, tanto è che lo scenario di danno conseguente al terremoto dell'aprile 2009 è apparso completamente diverso da quello riscontrato nei centri storici di altre zone italiane nei sismi precedenti. Alle immagini di intere cortine di edifici tristemente privi delle pareti di facciata, rovinosamente crollate sulle strade, viste in passato (Fig. 8a), si contrappongono quelle delle strette strade dell'Aquila, in molti casi quasi completamente libere da macerie, se non quelle delle parti sommitali degli

edifici (Fig. 8b). Ciò dimostra in modo evidente la maggiore capacità sismica degli edifici «migliorati» rispetto ai normali «edifici della *prima* e della *seconda classe*».

Figura 8. Scenari di danno di aggregati edilizi: a) terremoto di Messina, 1908; b) terremoto dell'Aquila, 2009.

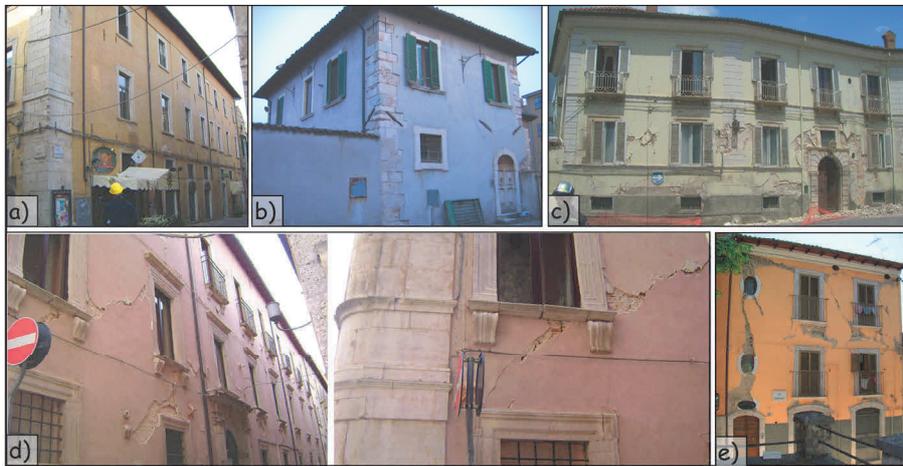
Passando poi ad un più accurato esame del danneggiamento, anche se limitato al solo lato esterno delle facciate, esso è da correlare con il comportamento nel piano delle pareti. In molti edifici non è visibile alcun danno significativo (Figg. 9a, 9b), in altri si segnalano solo piccole lesioni diagonali in corrispondenza delle fasce di piano; in altri ancora sono evidenti lesioni diagonali nei maschi murari e nelle fasce di piano (Fig. 9d), che attestano l'impegno delle pareti nel proprio piano ma contemporaneamente dimostrano l'assenza di problemi relativi al comportamento fuori dal piano. In molti casi le pareti murarie sono state sollecitate fin quasi ai limiti della loro resistenza (Figg. 9c, 9e) ma, nonostante il notevole danneggiamento, non si sono verificati quasi mai crolli (parziali o globali) o attivati altri comportamenti fuori dal piano. In particolare si può osservare che le catene ai piani consentono l'impegno statico delle fasce di piano che, quando fortemente sollecitate, si oppongono con formazione di puntoni diagonali (Fig. 4b), conseguenti all'attivazione di un comportamento globale «a telaio» delle pareti murarie (Calderoni et al. 2007; Lagomarsino, Cattari, 2009). Le catene possono anche determinare un più efficace funzionamento dell'impalcato, consentendo l'attivazione di uno schema resistente ad arco o a travatura reticolare, nel quale i tiranti rappresentano la catena dell'arco o i correnti tesi della travatura, lasciando al masso stesso o alla muratura delle volte il compito degli elementi compressi (Fig. 10).

Figura 9. Scenari di danno tipici di edifici «antichi migliorati» del centro storico dell'Aquila.

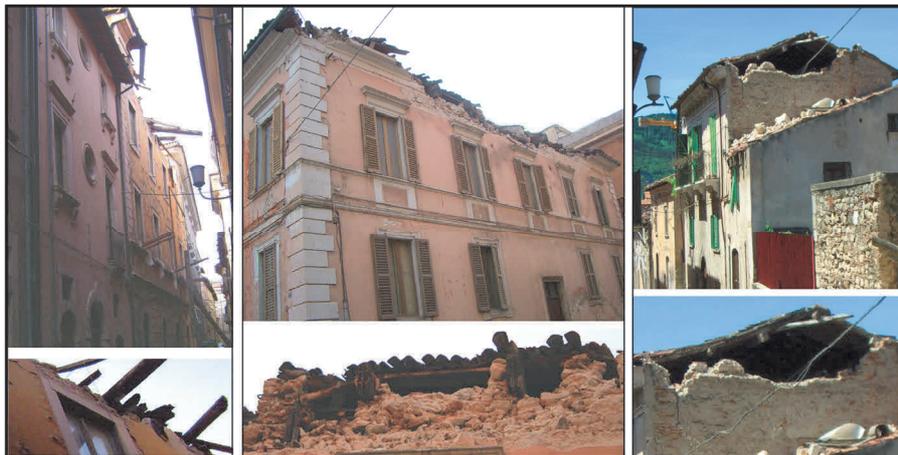
Gli edifici «antichi migliorati» nel centro storico dell'Aquila hanno comunque spesso riportato danneggiamenti connessi a situazioni locali. Ad esempio molti crolli parziali si sono manifestati alla sommità delle pareti in corrispondenza della copertura (Fig. 11), a causa di tetti spingenti o comunque di ribaltamenti locali della parte terminale delle pareti: infatti le nume-

rose catene disposte ai vari piani, che hanno contrastato il ribaltamento globale delle pareti, spesso mancano al livello della copertura, mentre le travi di legno dei tetti non sono quasi mai ben collegate alle pareti.

Figura 11. Crolli parziali in sommità delle pareti.

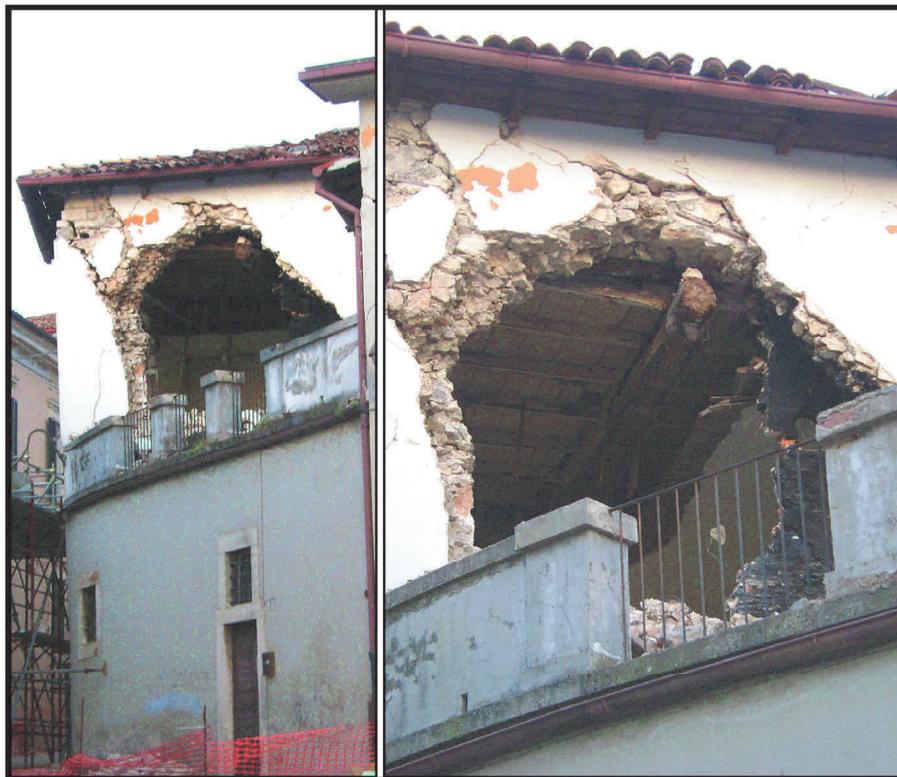
Un caso particolare ma emblematico di crollo locale è quello riportato in Fig. 12. In questo edificio la presenza di catene (ne sono visibili tre disposte in corrispondenza del solaio del secondo livello) ha evitato il ribaltamento della parete ma non ha potuto contrastare l'azione orizzontale localizzata di una trave in legno del solaio di sottotetto. Infatti la deformabilità dell'impalcato non ha consentito il trasferimento delle forze inerziali di sua competenza alle pareti disposte di coltello rispetto all'azione del sisma, sollecitando così fino alla rottura la parete di facciata al di fuori del suo piano.

Figura 12. Crollo locale dovuto ad azioni concentrate.

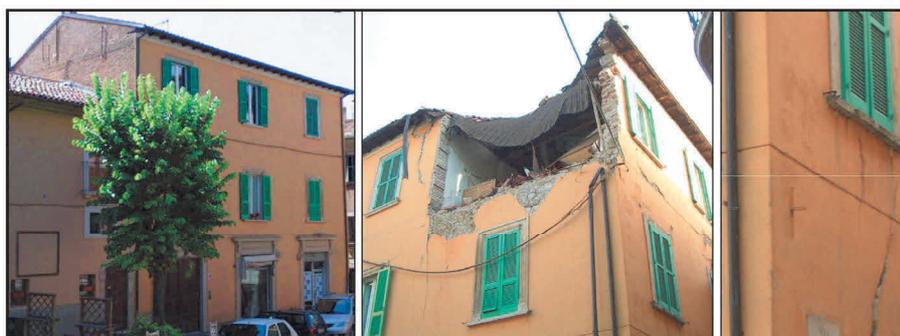
In Fig. 13 si può osservare il crollo fuori piano di un pannello all'ultimo livello di una parete muraria. Analizzando con attenzione l'edificio si nota la presenza di un solaio di sottotetto in c.a. (quasi certamente realizzato ben dopo la originaria edificazione del fabbricato), che però non è presente nel campo corrispondente alla zona crollata. Molto probabilmente tale porzione

di fabbricato era stata lasciata scoperta e solo successivamente sono state realizzate nuove pareti murarie di chiusura. Esse, prive di efficace ammassamento con le pareti esistenti e non dotate del vincolo superiore del solaio, non hanno potuto sostenere con uno schema di mensola le azioni sismiche relative anche al loro solo peso. Si può notare che il resto dell'edificio non presenta altri fenomeni di ribaltamento, in quanto la presenza di originarie catene in ferro ha impedito tale possibilità consentendo invece l'attivazione del ben più resistente comportamento nel piano.

Figura 13. Crollo fuori piano di un pannello murario all'ultimo livello.

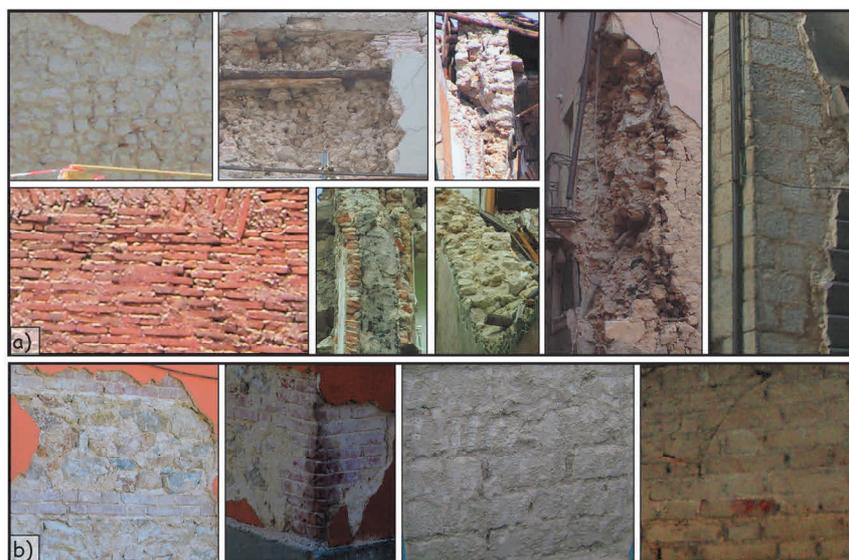
Il primo aspetto critico è costituito dalla qualità della muratura. Infatti quasi tutte le pareti murarie più antiche sono realizzate con muratura caotica di pietra calcarea mista a frammenti di laterizio, legata con malta scadente di calce. La tipologia stessa della muratura non consente connessioni efficaci tra muri di facciata e quelli trasversali; solo raramente sono presenti pietre calcaree squadrate di maggiori dimensioni, spesso scarsamente sfalsate. Meno frequentemente si trovano murature di mattoni pieni, spesso di spessore ridotto (3-4 cm), a volte adottate per realizzare, probabilmente in sede di riparazione, solo alcune porzioni delle pareti murarie. Anche in questo caso non sembrano essere presenti elementi di connessione trasversale; anzi in molti casi i laterizi regolari formano solo i paramenti esterni, definendo un «sacco» interno molto scadente (Fig. 14a).

Figura 14. Tipologie di murature dell'Aquila: a) murature «antiche»; b) murature «moderne».

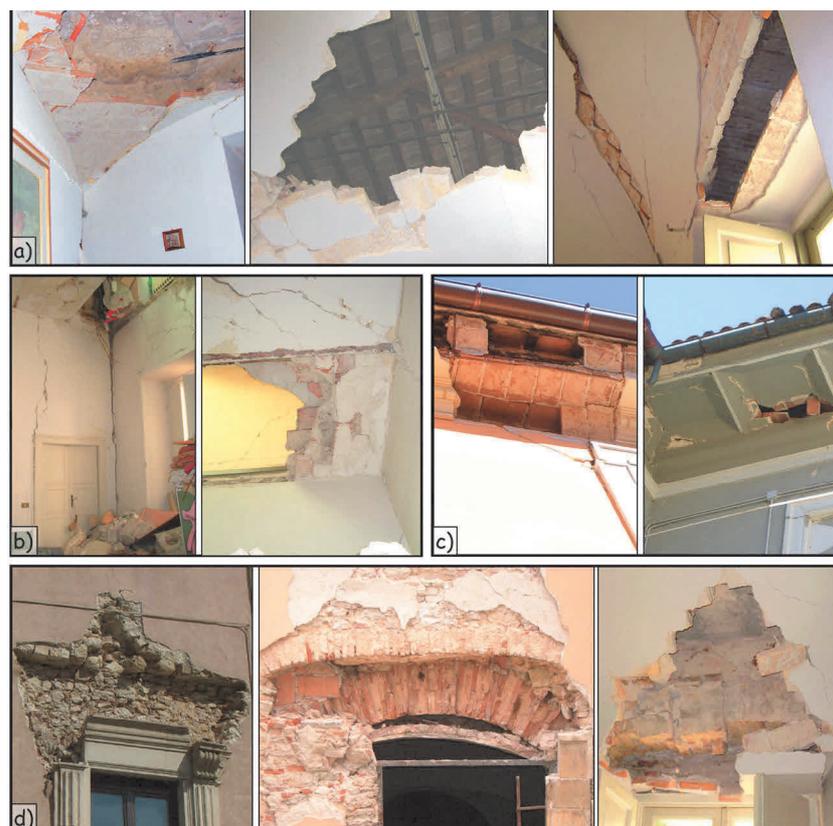
Figura 15. Elementi di criticità del costruito storico aquilano: a) volture in foglio; b) solai piani con mattoni in foglio; c) cornicioni; d) architrave.

orizzontali di piccola entità, specialmente ai piani alti. Infatti, pur in presenza di catene (disposte in genere ad una certa distanza tra loro) sono sempre possibili sotto sisma leggeri «allentamenti» dei muri, che portano come conseguenza a cadute di spinta sufficienti a far crollare le volte stesse in modo rovinoso, tanto che esse hanno causato molte delle vittime del centro storico, nonostante il buon comportamento globale dell'edificio, che ha evitato il crollo globale (Fig. 15a).

Anche i solai piani con travi in ferro, avendo i campi tra le travi costituiti da un singolo o un doppio strato di mattoni disposti praticamente in piano, si sono dimostrati incapaci di sopportare piccoli «allentamenti» delle pareti, determinando diffusi e pericolosi crolli locali negli impalcati (Fig. 15b).

In modo analogo sono risultati fortemente vulnerabili anche gli aggetti e i cornicioni realizzati quasi sempre con travi a sbalzo e riempimento dei campi con mattoni pieni disposti in piano e quindi semplicemente «incollati» (Fig. 15c).

Numerose situazioni critiche di tipo locale si sono manifestate in corrispondenza delle facciate. Infatti le originarie archi-trave presenti sulle aperture spesso sono state «nascoste» (trasformandole ad intradosso piano) da sovrastrutture riportate e non ben ancorate (contro-fodere di mattoni pieni in foglio, pesanti cornici di marmo o di intonaco, ecc.). Tali sovrastrutture, distaccandosi a seguito del sisma, sono in molti casi crollate con effetti rovinosi sulle strade sottostanti, evidenziando anche nell'arco retrostante lesioni più o meno accentuate in relazione al maggiore o minore impegno statico della fascia di piano (Fig. 15d).

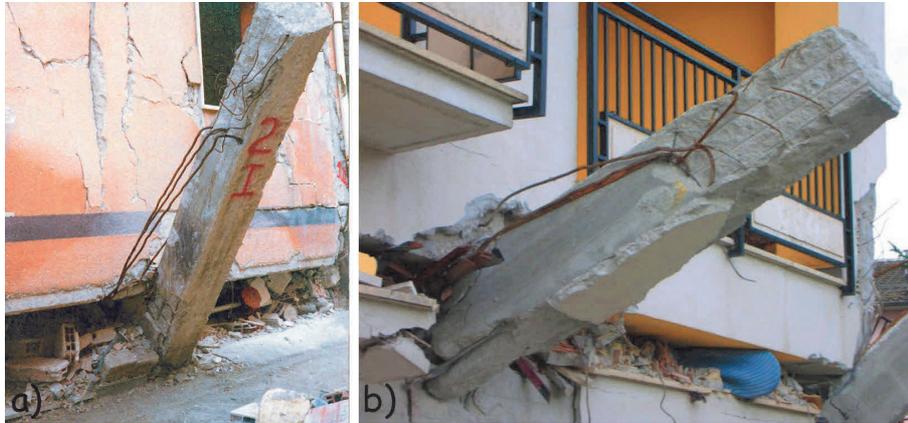
Molti sono però i crolli parziali o i danni rilevanti che ripetono caratteristiche già notate in tanti eventi sismici precedenti. Tra i più eclatanti vi è sicuramente la perdita di un singolo piano di un edificio. La somiglianza di immagini scattate nel 1980 dopo il terremoto dell'Irpinia e Basilicata (Fig. 16a) e nel 2009 dopo il terremoto dell'Aquila (Fig. 16b) è veramente impressionante. Si nota chiaramente che lo scorrimento tra testa del pilastro e trave è avvenuta in corrispondenza della ripresa di getto, che presenta una superficie liscia. Lo spostamento relativo tra testa pilastro e trave è stato tanto elevato da provocare la fuoriuscita del pilastro e quindi l'impossibilità per esso di sostenere i carichi verticali. L'impalcato è quindi precipitato in basso tirando fortemente le armature, che hanno aperto o tranciato le rare staffe ma sono rimaste collegate ai due elementi.

Questi crolli parziali sono stati da alcuni attribuiti alla presenza di un piano «soffice», ovvero dotato di scarse tamponature. È invece molto più attendibile l'idea che questi crolli siano dovuti proprio alla presenza di tamponature e dei puntoni che si formano lungo le diagonali compresse. La forte azione orizzontale trasmessa da essi all'estremo del pilastro, insieme alla decompressione del pilastro stesso, supera la resistenza attritiva tra la testa del pilastro e la trave, che è molto bassa a causa della cattiva qualità della ripresa di getto. Prove sperimentali su modelli in scala 2:3, svolte nel laboratorio «Prove Materiali» della Facoltà di Ingegneria di Catania, e la relativa interpretazione numerica (Tasca, 2009; Mercante, 2011), mostrano chiaramente come il moto alternato della struttura provoca scorrimento e quindi la fuoriuscita, in direzione opposta, dei pilastri di estremità del telaio.

Figura 16. Pilastri fuoriusciti dall'impalcato e conseguente perdita di un piano: a) terremoto dell'Irpinia e Basilicata, 1980; b) terremoto dell'Aquila, 2009.

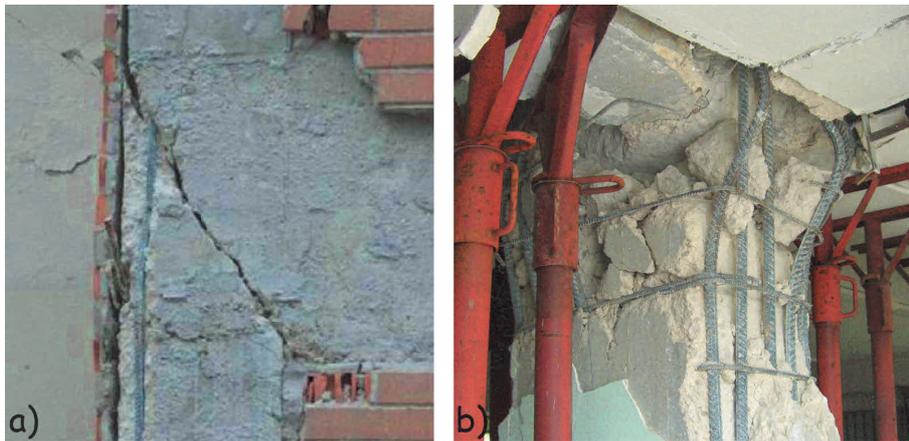
Altri tipici danni, che fortunatamente non hanno portato a crolli (Bursi et al., 2009), riscontrati all'Aquila così come in occasione di tanti sismi precedenti, sono quelli relativi ai nodi (Fig. 17a) o all'estremità dei pilastri (Fig. 17b). La causa principale è la carenza o totale assenza di staffe nei nodi, ma anche la cattiva qualità del calcestruzzo che si è completamente disgregato per effetto del momento flettente o dell'incremento dello sforzo normale prodotto dal sisma.

Figura 17. Danni locali: a) lesione a taglio in un nodo; b) frantumazione del calcestruzzo all'estremità di un pilastro.

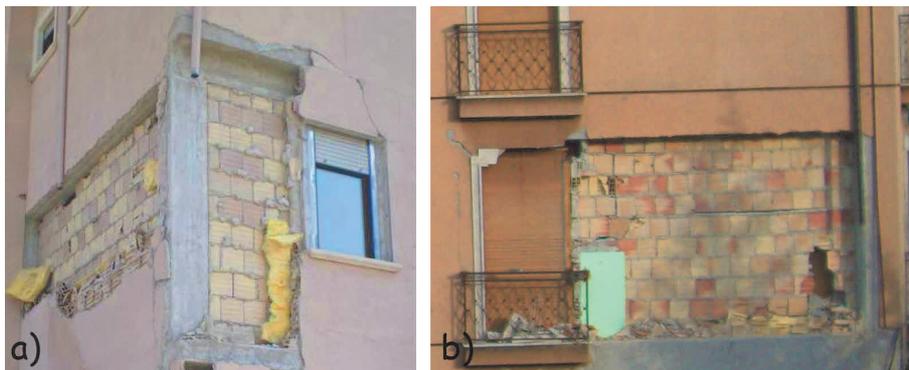
Molto frequenti anche i danni ai componenti non strutturali, come le tamponature o le controsoffittature (Magliulo et al., 2009). Tali danni hanno comportato conseguenze fortemente negative da un punto di vista sociale ed economico, perché ad essi è da attribuire la maggior parte delle inagibilità riscontrate nei controlli post terremoto. Tra le cause dei crolli delle tamponature si segnala una particolarità legata al clima freddo dell'Aquila ed alla maggiore attenzione prestata in tale città ai problemi di risparmio energetico. In molti casi, infatti, per evitare ponti termici le tamponature perimetrali (tipicamente a doppia fodera) sono realizzate con la fodera esterna che passa al di fuori del pilastro ed è quindi ammorsata in maniera insufficiente alla struttura, prestandosi così a crolli rovinosi ed allarmanti (Figg. 18a, 18b).

Figura 18. Danni alle tamponature perimetrali, con crollo della fodera esterna.

Per quanto riguarda gli edifici in cemento armato, i crolli parziali e i danneggiamenti locali degli elementi strutturali derivano da cause già più volte evidenziate in precedenti eventi sismici. Peculiare è invece il crollo delle fodere esterne delle tamponature, dovute al fatto che esse, specialmente negli edifici più recenti, sono spesso state disposte all'esterno dei pilastri e scarsamente ammortate alla struttura.
