Analisi geografiche, con fotocamera e termocamera, per lo studio di L'Aquila e del cratere sismico¹

Gianluca Casagrande*, Cristiano Pesaresi**

Abstract - Geographical analysis, with digital camera and thermal camera, for the study of L'Aquila and the seismic crater

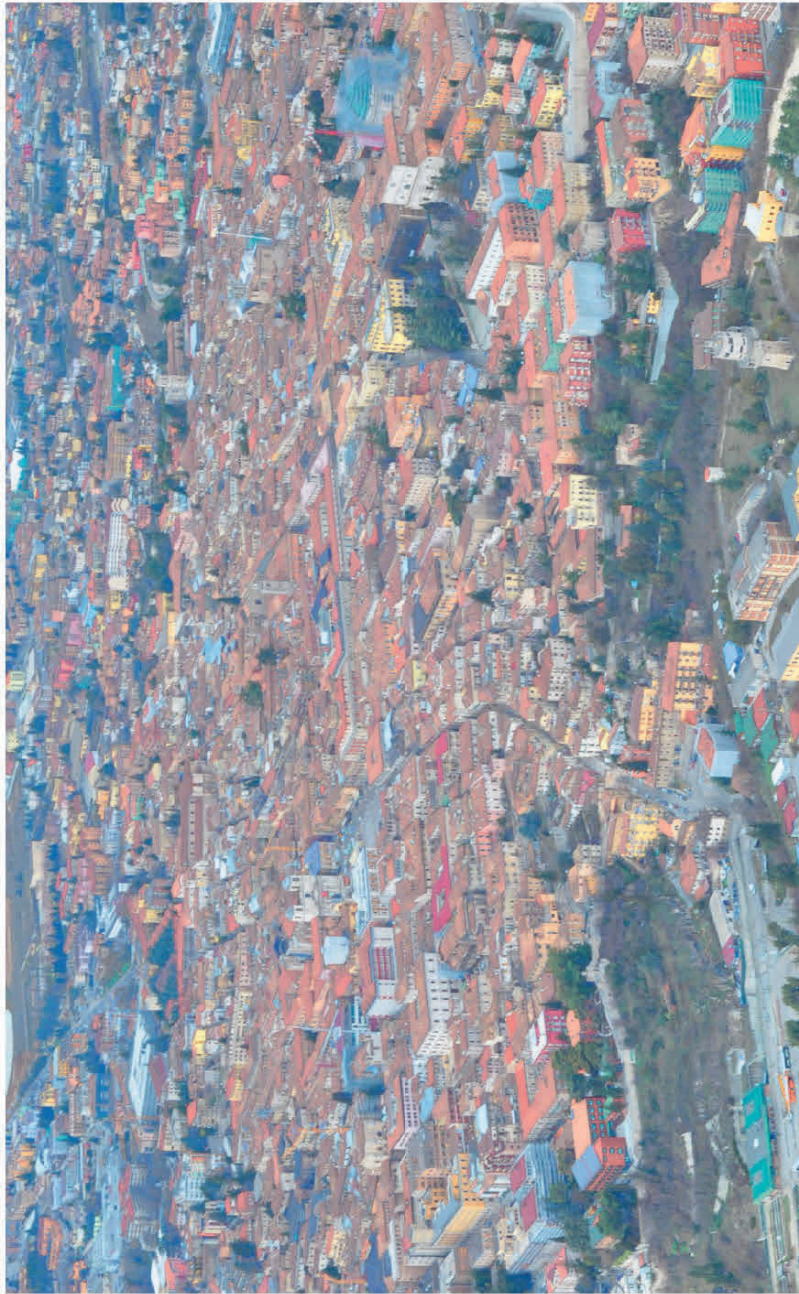
Da una prima attenta osservazione d'insieme, che nella Fig. 1 (dell'appendice fotografica) riprende in alto a sinistra la piazza del Duomo di L'Aquila, si ricava l'immagine di una città in fase di sofferenza, ancora lacerata, nel suo patrimonio storico-culturale, in molte sue abitazioni e nell'animo della popolazione, e in fase di lento riassetamento. Chiese «scoperchiate» e densamente puntellate o imbragate, edifici da tempo messi in sicurezza e rimasti tali senza successivi lavori di recupero per l'agibilità, tetti rabberciati o provvisori (con coperture azzurre, rosse, grigie o nere) che fungono da copertura temporanea, in attesa di un'opera corale di rafforzamento e rimessa in sesto, sono gli aspetti che più colpiscono, assieme a una prima percezione di surreale atmosfera di «deserto urbano» in cui non si scorgono persone in strada. In realtà, alcuni di questi aspetti, vista la distanza della ripresa, potrebbero sfuggire a una fugace lettura, dando un'idea meno critica della situazione, soprattutto a coloro che, sotto l'effetto della confusione mediatica che ha caratterizzato questo evento, si attenderebbero di vedere una miriade di edifici totalmente collassati. Spesso, infatti, nel centro storico di L'Aquila e in altre zone della città sono stati registrati pesanti danni e lesioni, ma i fenomeni di crollo pressoché totale sono stati più sporadici rispetto ad altri eventi sismici di magnitudo affine registrati in passato nelle realtà italiane. Moltissimi edifici, comunque, sono divenuti inagibili, alcuni difficilmente recuperabili in assenza di piani organici e di un deciso impegno, e la foto aerea obliqua, grazie anche alla possibilità di eseguire zoom, mostra proprio questo senso di precarietà, di normalità non ripristinata, in cui frequenti e numerose catene e vistose opere di puntellamento dell'esistente hanno ancora oggi il fine di evitare allentamenti dei muri e susseguenti crolli, così come le guaine sintetiche e i copertoni impermeabili stesi sui tetti, per lo più a padiglione, hanno la funzione di non far deperire le mura e le travi rimaste per effetto dell'acqua meteorica di cui si impregnerebbero. Pertanto:

Figura 1. Panoramica sul centro storico di L'Aquila.

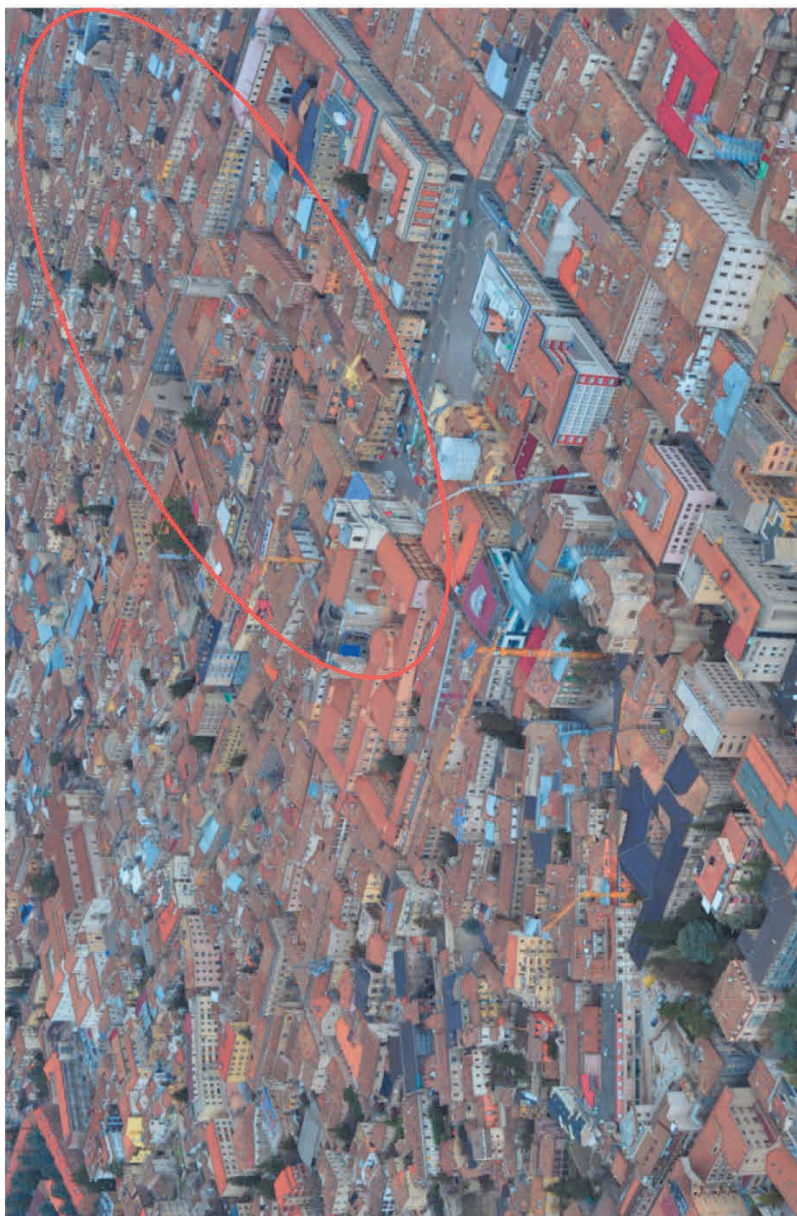
Cambiando angolazione e aumentando il livello di dettaglio, pur rimanendo nella zona della piazza del Duomo, è possibile osservare più da vicino e sotto un'altra prospettiva, in Fig. 2, quanto finora compiuto in termini di puntellamento globale degli edifici maggiormente colpiti e in termini sia di nuove coperture sia di risarciture e rappezature, eseguite in prevalenza nella parte sommitale delle pareti delle abitazioni e direttamente sui tetti parzialmente collassati. Spicca, inoltre, lungo un asse trasversale che racchiude importanti edifici storico-religiosi, lo stato di grave danneggiamento in cui permangono il Duomo (dedicato a San Massimo e San Giorgio), palazzo Margherita (sede del Comune), dietro cui si trova la chiesa di Santa Margherita (detta dei Gesuiti), e la chiesa di Santa Maria di Paganica. In particolare: il Duomo, che «ha subito il crollo dell'arco trionfale, della cupola e del transetto, nonché lesioni di grave entità delle volte dell'aula e delle navate laterali» (Reggiani, 2011, p. 324), risulta ancora completamente aperto nella parte retrostante e soggetto a fenomeni di alterazione e deterioramento. Palazzo Margherita e la chiesa di Santa Margherita mostrano puntellamenti e rattoppi temporanei dei tetti (rispettivamente color mattone e neri). La chiesa di Santa Maria di Paganica rivela uno stato «rovinoso», dando l'idea di una situazione che – visti anche gli interventi provvisori e incompleti di contenimento e copertura in fibra di vetro e acciaio – per il momento continuerà a rimanere transitoria. Qui i fenomeni di crollo causati dal terremoto

hanno riguardato: la cupola e il tiburio, l'intera copertura (ad eccezione dell'abside), la parte alta della parete laterale sinistra e il timpano della facciata. Molti sono gli elementi di vulnerabilità che hanno favorito il crollo: la precarietà costruttiva delle murature dell'aula, la diversa rigidità trasversale ai lati della navata, la sostituzione della copertura (Reggiani, 2011, p. 328).

Evidente è, poi, l'imbragatura bianca, con travature in acciaio, della cupola cilindrica della chiesa del Suffragio, sulla sinistra rispetto alla facciata del Duomo.

Figura 2. La zona di L'Aquila compresa tra piazza del Duomo e la chiesa di Santa Maria di Paganica (all'interno dell'ovale rosso).
Foto: *Unità di Geografia, Dipartimento di Scienze documentarie, linguistico-filologiche e geografiche, della Sapienza Università di Roma*
(in collaborazione con il GREAL, Università Europea di Roma) (marzo 2012).

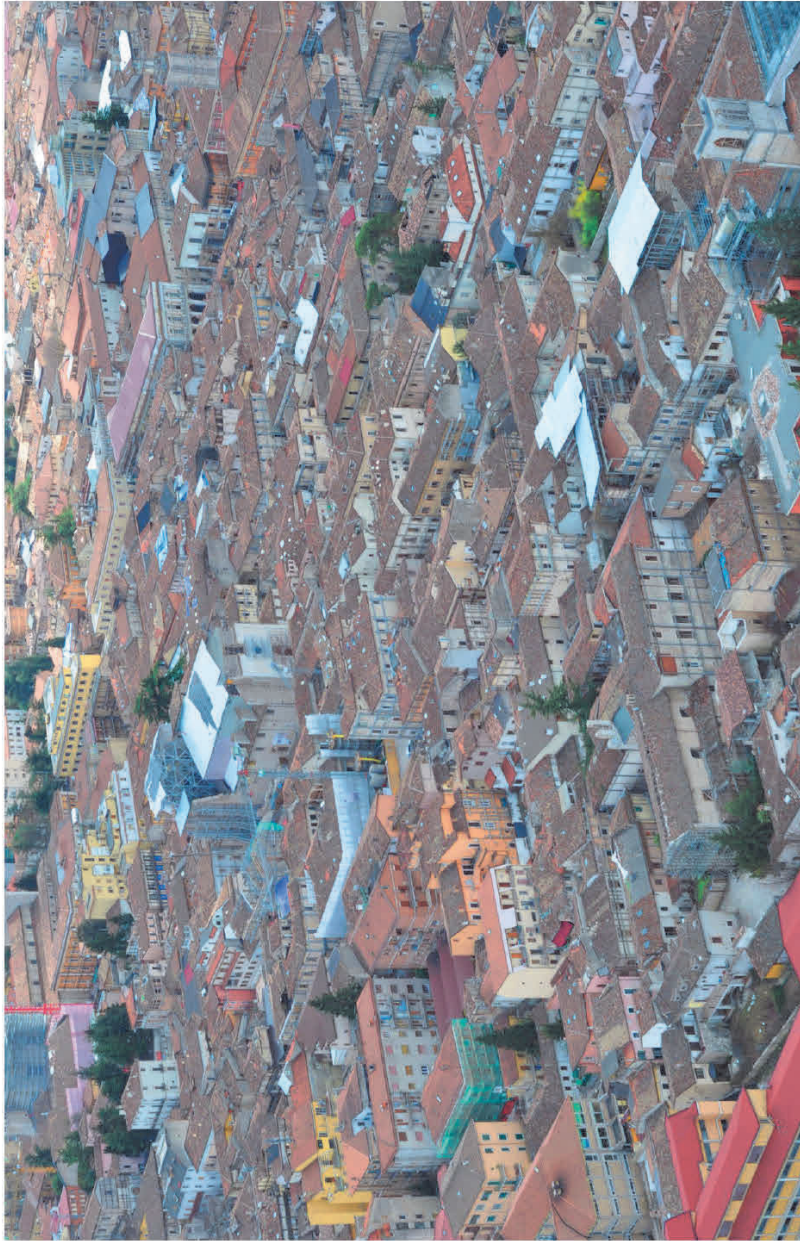
Se si concentra l'attenzione proprio sulla chiesa di Santa Maria di Paganica e sulla zona limitrofa, nella ripresa in Fig. 3 che riporta al centro la facciata principale della chiesa stessa, offrendo ulteriori dettagli sul suo stato conservativo, questa idea di cantiere che procede a rilento tende a maturare ancor più compiutamente, agevolata anche dalla presenza di gru che, essendo terminata o in via di ultimazione la fase di contenimento e puntellamento, sembrano in pausa: in attesa di contribuire all'effettiva e ritardata opera di restauro.

Figura 3. La chiesa di Santa Maria di Paganica, a L'Aquila, in una sorta di area-cantiere.

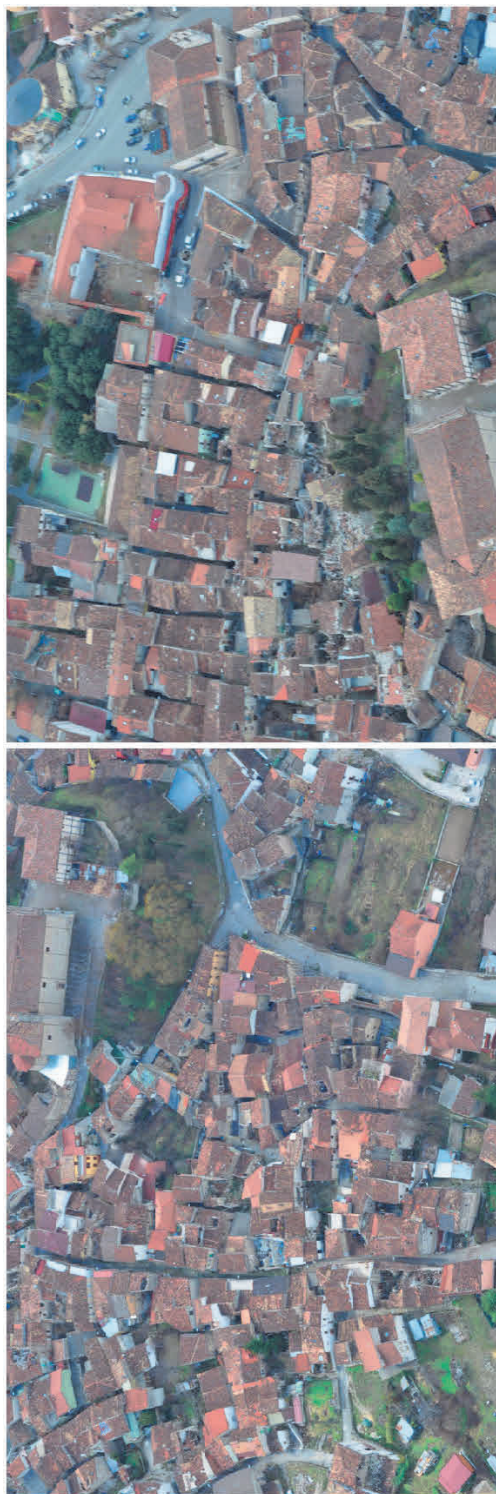
Spostandosi verso Paganica (località di L'Aquila), con l'immagine in Fig. 4 (a e b), dove l'elemento principale è la chiesa della Madonna del Castello, che si trova in posizione più elevata rispetto al territorio circostante, si osserva uno spaccato del tutto differente, con fenomeni di crollo più manifesti, in quanto hanno ceduto e sono uscite fuori dagli appoggi le travi di sostegno per mancanza di adeguati ancoraggi. Il risultato di queste carenze, a livello

costruttivo, è la diffusa presenza di tetti «bucati» o totalmente collassati. Si notano, inoltre, abitazioni di cui, in termini di copertura, è rimasto soltanto lo scheletro e altre in cui hanno più o meno ceduto anche i muri perimetrali. La situazione generale, contrassegnata da un caseggiato compresso, con abitazioni una a ridosso dell'altra o separate da strettissime vie, rivela quindi limiti e carenze dal punto di vista edificatorio e denota, a circa tre anni di distanza dall'evento sismico, palesi ritardi e difficoltà nella fase di recupero e riassetto delle strutture rese inagibili, che tra l'altro – viste le caratteristiche insediative «addossate» – possono minacciare anche la stabilità di quelle congiunte o vicine.

(a) (b)
Figura 4. Ingenti danni a Paganica (località di L'Aquila), a sinistra (a) e a destra (b) rispetto alla facciata della chiesa della Madonna del Castello.
Foto: *Unità di Geografia, Dipartimento di Scienze documentarie, linguistico-filologiche e geografiche, della Sapienza Università di Roma (in collaborazione con il GREAL, Università Europea di Roma) (marzo 2012).*

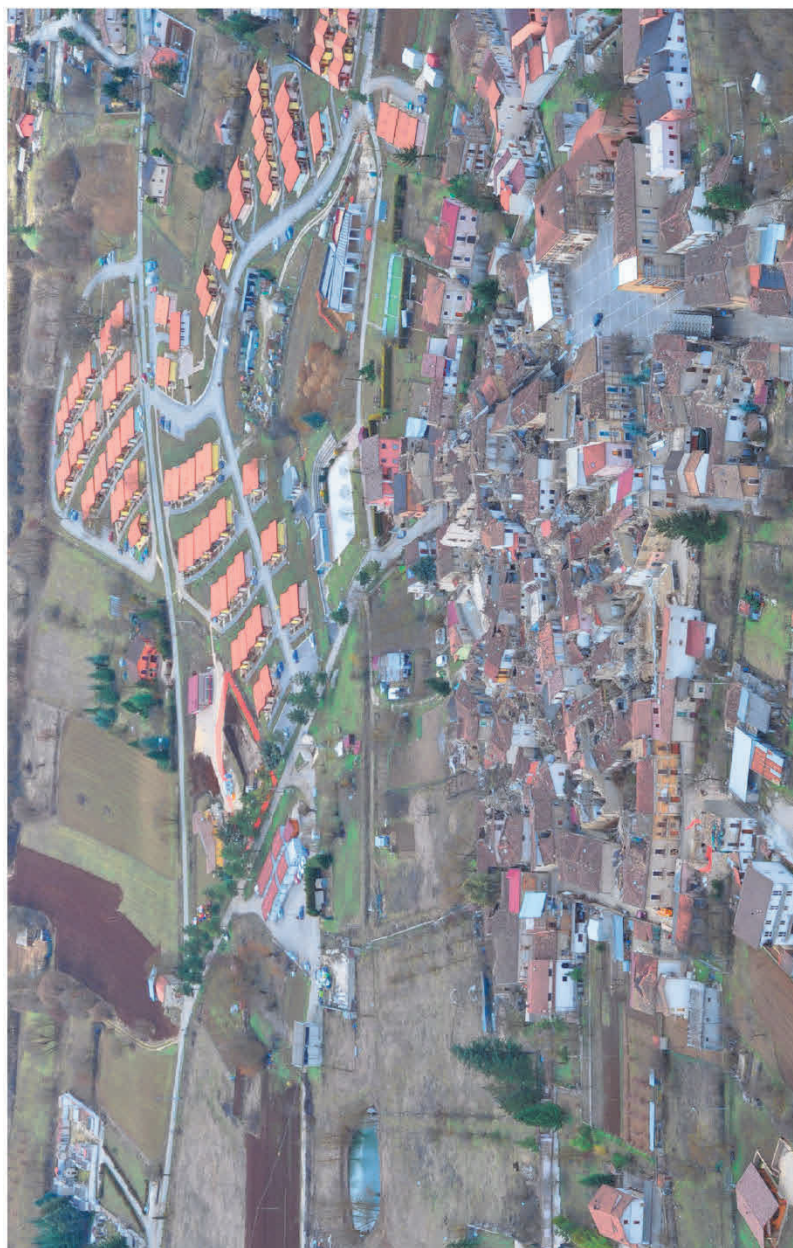
Diversi spunti di riflessione sono poi offerti, nella Fig. 5, dal comune di Villa Sant'Angelo, che continua a costituire un laboratorio a cielo aperto per lo studio: dei materiali di costruzione; degli accorgimenti (non) utilizzati per resistere a sollecitazioni esterne; dei meccanismi di collasso innescatisi in base alla diversa vulnerabilità dei fabbricati; dei discutibili criteri adottati in termini di impianto insediativo. Lo spaccato complessivo odierno mette in risalto la presenza di un preesistente tessuto urbano caotico e particolarmente «fragile», incapace di resistere a eventi sollecitativi di natura sismica. Si è di fronte a una zona con forte addensamento di abitazioni, prive di taluni accorgimenti di base che risultano necessari per ridurre il potenziale stato di danneggiamento in caso di terremoti e che pertanto fanno aumentare i livelli di rischio, anche connessi a eventi di magnitudo relativamente contenuta. Alle spalle di queste vecchie abitazioni sorgono attualmente i moduli abitativi provvisori (M.A.P.) in legno, costruiti come risposta all'emergenza e disposti in file parallele, che in linea tendenziale racchiudono un numero via via più elevato di strutture, molto vicine al nucleo originario. Dal punto di vista delle amplificazioni di sito, una scelta localizzativa così prossima alle vecchie case richiederebbe, o meglio si auspica abbia richiesto in fase progettuale, accurate indagini geologico-litologiche per appurare l'assenza di condizioni di instabilità; in termini di implicazioni psicologiche, tale scelta potrebbe da una parte comportare un frustrante senso di precarietà e rendere continuo il ricordo della tragedia avvenuta, dall'altra potrebbe favorire un più agevole controllo dei passi, al momento non compiuti, volti al ripristino delle consuete condizioni di «normalità».

Figura 5. Il comune di Villa Sant'Angelo. In primo piano gli ingenti danni al preesistente tessuto urbano; in secondo piano i moduli abitativi provvisori (M.A.P.).

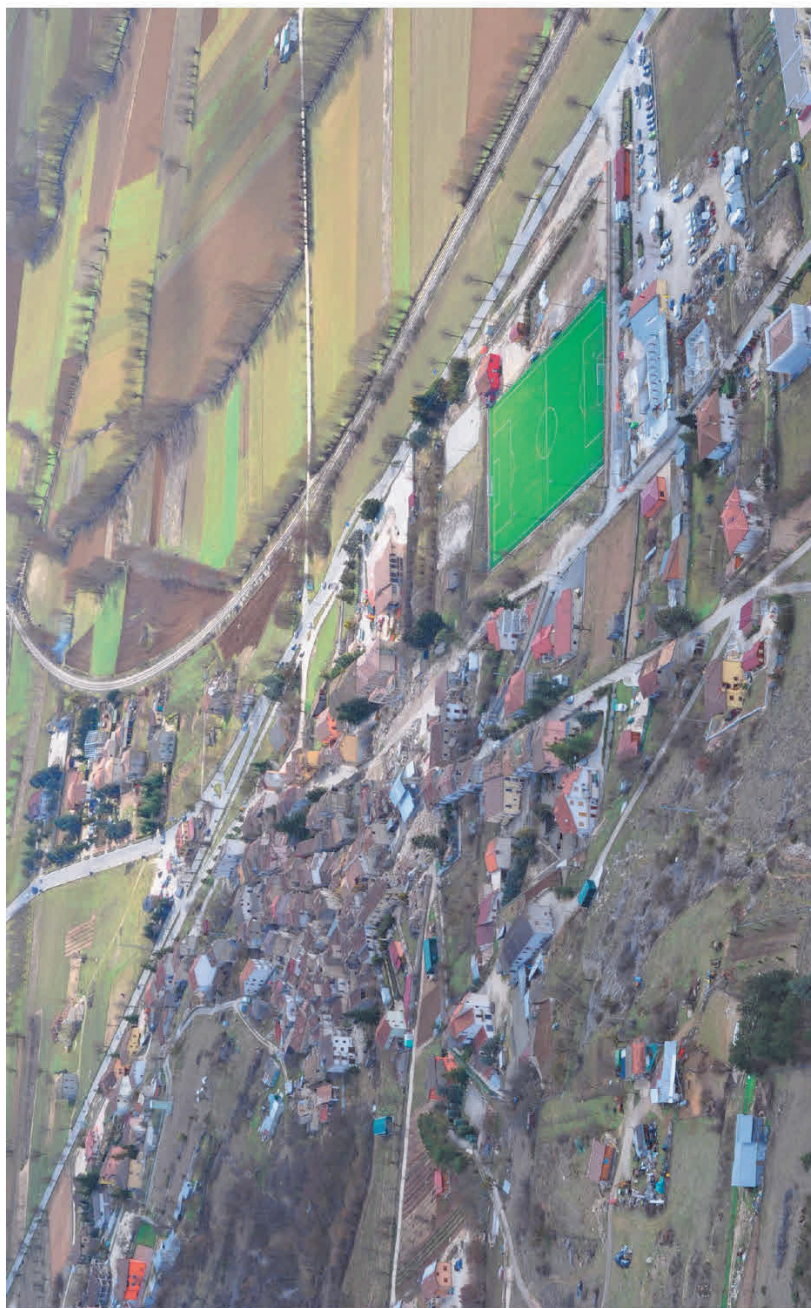
minare nello specifico e nel loro assetto complessivo, si considerino le Figg. 6 e 7, dove quest'ultima riporta alcuni dettagli della Fig. 6. La consultazione dei metadati GPS associati all'immagine in luce visibile nel momento dello scatto della foto fornisce innanzi tutto le coordinate geografiche e l'altitudine: Lat. 42° 20' 09" N, Long. 13° 29' 21" E; altitudine 940 m s.l.m. Si tratta dell'insediamento di San Gregorio (località di L'Aquila), che ha risentito di un'intensità sismica (scala MCS) eguale a 9,0, e per ulteriore conferma – utile pure come esercitazione didattica – si possono inserire tali coordinate geografiche in un visualizzatore di immagini da aereo e da satellite quale Google Earth, che automaticamente conduce in corrispondenza delle coordinate da cui è stata scattata la foto, come riscontrabile nella Fig. 8.

La ripresa obliqua permette di identificare un nucleo storico al centro dell'abitato, i cui edifici appaiono variamente danneggiati, alcuni crollati e altri vistosamente lesionati. Le strutture circostanti, più recenti, appaiono invece relativamente intatte e in alcune zone vi sono segni di restauri e risarciture costruttive. L'immagine, benché ricavata da notevole distanza con un'ottica da 50 mm, ha dunque una risoluzione sufficiente da consentire vari ingrandimenti e conseguenti considerazioni sull'impatto del sisma nella configurazione dell'edificato e per delineare un quadro preliminare sullo stato complessivo.

Figura 6. Veduta di insieme di San Gregorio (località di L'Aquila).
Foto: *Unità di Geografia, Dipartimento di Scienze documentarie, linguistico-filologiche e geografiche, della Sapienza Università di Roma (in collaborazione con il GREAL, Università Europea di Roma) (marzo 2012).*

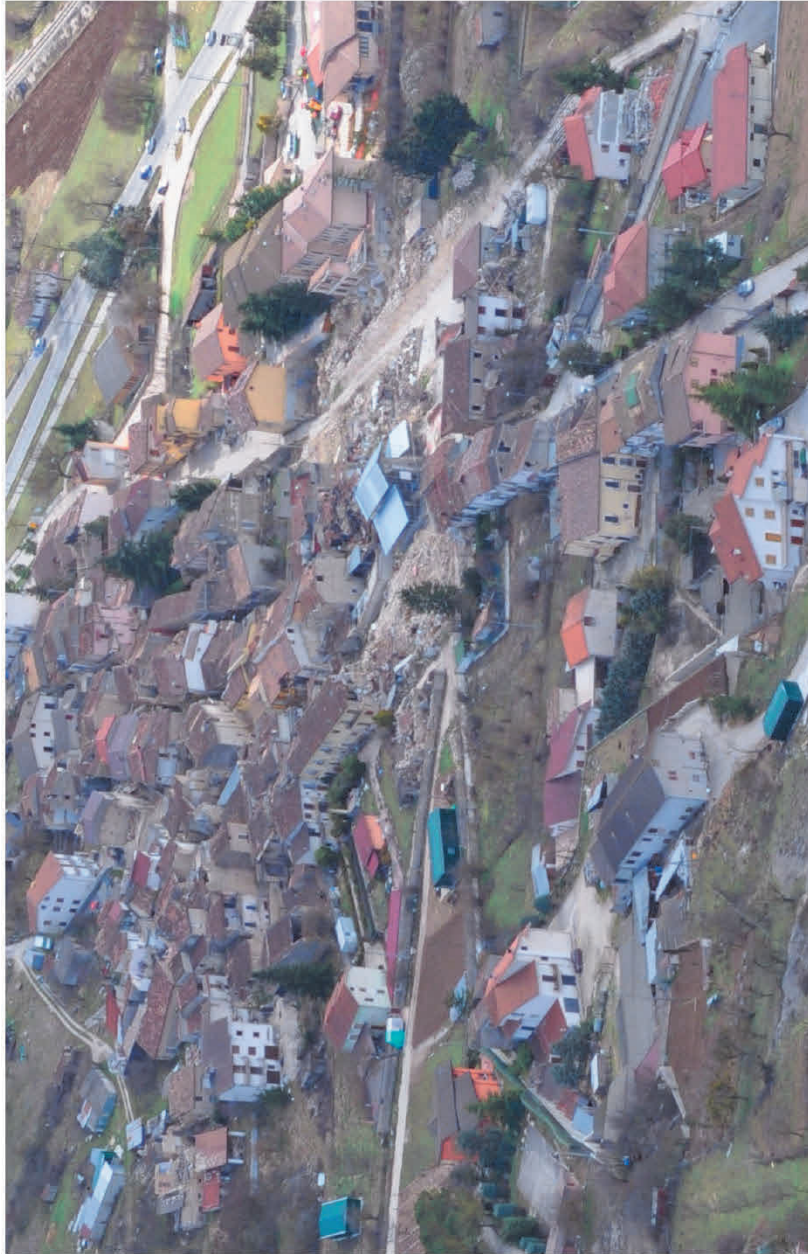
Figura 7. Ingenti danni e fenomeni di crollo a San Gregorio.

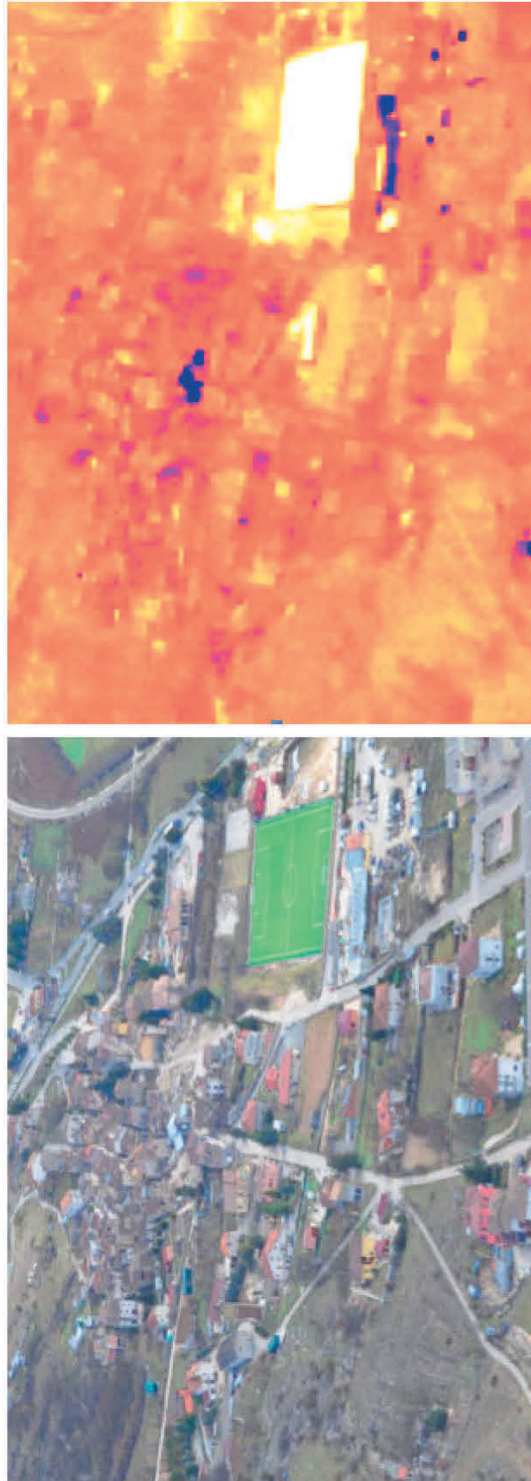
Dal punto di vista delle abitazioni, il riferimento alle immagini nell'infrarosso termico, poi, permette di riconoscere alcune coperture in metallo lucido (non dunque in eternit o materiale composito, come si potrebbe talvolta pensare, con osservazioni speditive, dalla colorazione che assumono nel visibile): esse appaiono infatti nel *frame* termografico della Fig. 10 come se avessero una temperatura estremamente – e impossibilmente – bassa. Questo fenomeno è dovuto al caratteristico, ridotto, coefficiente di emissività del metallo lucido a paragone con i coefficienti delle murature, del legno e di altri materiali tipici dell'edilizia.

Figura 10. San Gregorio in un'immagine in luce visibile (a) e nel corrispettivo frame termografico (b).
Foto: *Unità di Geografia, Dipartimento di Scienze documentarie, linguistico-filologiche e geografiche, della Sapienza Università di Roma (in collaborazione con il GREAL, Università Europea di Roma) (marzo 2012).*
