IL RUOLO DEI FATTORI GEOMORFOLOGICI NELL'INNESCO E PROPAGAZIONE DELLE FRANE DEL 30 APRILE 2006 SUL MONTE DI VEZZI (ISCHIA, ITALIA)

THE GEOMORPHIC CONTROL ON THE INITIATION AND PROPAGATION OF THE MT. DI VEZZI LANDSLIDES (ISCHIA ISLAND, ITALY) OCCURRED ON 30TH APRIL 2006

ALESSANDRA ASCIONE^(*), ALDO CINQUE^(*), ANNAMARIA FRANZA^(*) & PAOLA ROMANO^(*)

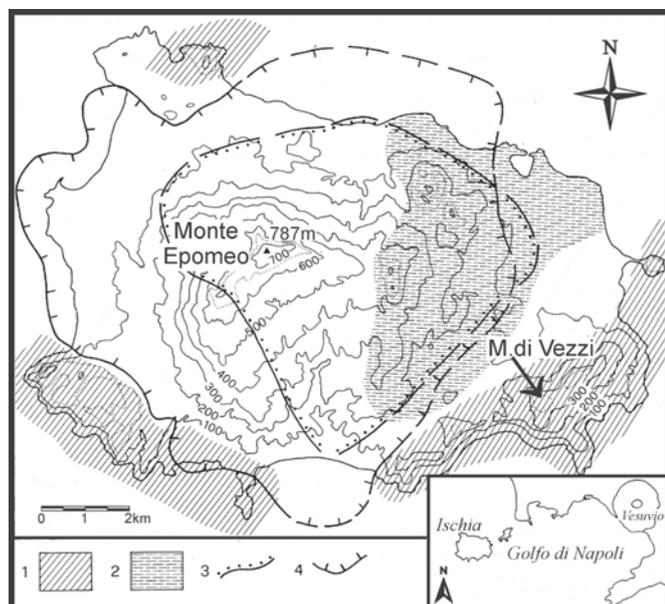
Fig. 1 - Principali elementi geologico-strutturali dell'isola d'Ischia. 1: aree occupate da rilievi vulcanici della I e II fase e rimasti sempre emersi (rilievi bordieri della paleocaldera ischitana); 2: area dominata da formazioni ed edifici della V fase che ricoprono i terreni trasgressivi ed i cumuli di frana (vedi 4); 3: limite dell'area interessata dalla trasgressione marina tardo-pleistocenica (incerto ove tratteggiato); 4: limite dell'area invasa dai cumuli delle frane staccatesi dal blocco risorgente dell'Epomeo (incerto ove tratteggiato) (da BARRA *et alii*, 1992)

- Main geologic elements of Ischia island. 1: areas occupied by volcanic highs of the I and II phases and bordering the Ischia paleocaldera; 2: area dominated by formations and edifices of the V volcanic phase, covering the transgressive and landslide (see 4) deposits; 3: limit of the area affected by the late Pleistocene marine transgression (dashed where uncertain); 4: limit of the area occupied by the deposits of the landslides detached from the resurgent Epomeo horst block (dashed where uncertain) (from BARRA *et alii*, 1992)

Mt. di Vezzi is part of a larger volcanic high, which includes also Il Torrione Mt., located in the south-eastern portion of Ischia island (Fig. 1). The two elevations are considered (RITTMANN, 1930; VEZZOLI, 1988; CHIESA *et alii*, 1985; CIVETTA *et alii*, 1991; ORSI *et alii*, 1991) as belonging to a group of relics of a major volcanic complex, related to the II of the five volcanic phases recorded in the island. Products of the II Phase range in age from 150 to 75 ka B.P. and are found, besides the south-eastern portion of the island, in the south-western and northern ones, and also underneath the volcanic succession forming the backbone of Mt. Epomeo (ORSI *et alii*, 1991), testifying the past existence, in the central portion of the island, of a large depression of probable volcano-tectonic nature. This depression hosted sedimentation of beach deposits (BARRA *et alii*, 1992) onto which rest the 55 ky old Tufo Verde Epomeo tuff (III Phase of volcanic activity). Following a further deepening of the caldera, the Tufo Verde Epomeo was buried by marine deposits (Tufiti del M. Epomeo and Formazione di Colle Ietto fms) related to the glacio-eustatic sea level rise occurred from 40 to 25 ka B.P. (BARRA *et alii*, 1992). Subsequently, the island topography was strongly modified by the rise of Mt. Epomeo horst (interpreted as a volcano-tectonic resurgence by CHIESA *et alii*, 1985; VEZZOLI, 1988; ORSI *et alii*, 1991) that started by the end of the IV Phase of volcanic activity (from 28.5 to 18 ka B.P.), concomitant with formation, in the north-eastern sector of the island, of the Ischia graben, a depression hosting the volcanic activity of the V Phase, from 10 ka B.P. to A.D. 1302 (Fig. 1).

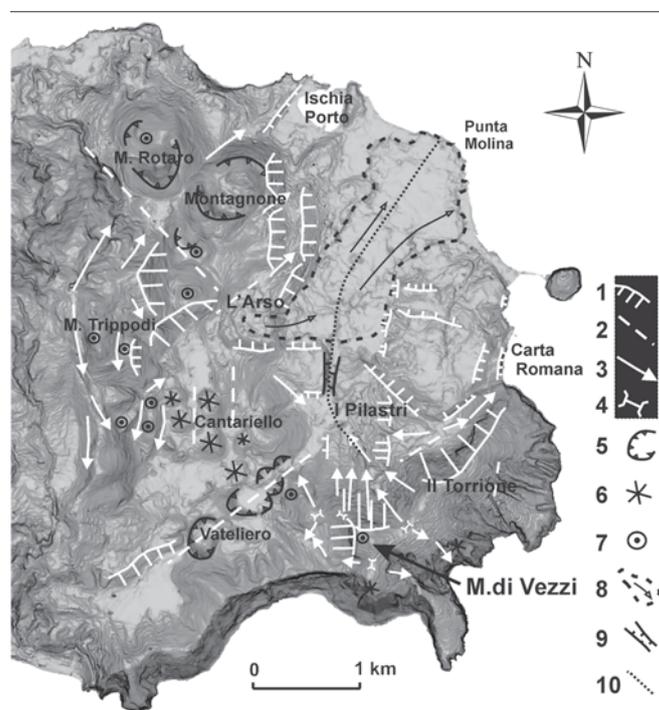
Fig. 2 - Morfologie strutturali del settore orientale dell'isola d'Ischia (mappate su DTM da IOVINO & PERRIELLO ZAMPELLI, 2007). Forme di origine tettonica: 1: scarpata di faglia; 2: lineamento con evidenze morfologiche poco conservate; 3: valle susseguente; 4: sella. Principali morfologie vulcaniche: 5: orlo di cratere; 6: centro eruttivo; 7: cupola/duomo lavico; 8: colata dell'Arso (1301-1302 d.C.). Principali forme di origine antropica: 9: trincea; 10: alveo strada

- Structural landforms in the Ischia eastern sector (mapped on DTM by IOVINO & PERRIELLO ZAMPELLI, 2007). Tectonic landforms: 1: fault scarp; 2: fault with poorly preserved morphological evidence; 3: subsequent valley; 4: saddle. Main volcanic landforms: 5: crater rim; 6: eruptive centre; 7: lava dome; 8: Arso volcano lava flow (A.D. 1301-1302). Main man-made elements: 9: trench; 10: channel track

Mt. di Vezzi and Il Torrione (respectively 395 and 375 m a.s.l.) belong to a morphostructural high (Fig. 2) characterised by a smooth summit landscape resting on top of the Piroclastiti di Piano Liguori (around 6 ky in age, VEZZOLI, 1988), a pyroclastic unit covering the remains of Monte di Vezzi volcanic edifice, whose top consists of a lava dome (DI NOCERA *et alii*, 2007). North of the morphostructural high develops, from 160 to 30 m a.s.l., a low area characterised by structural and depositional surfaces.

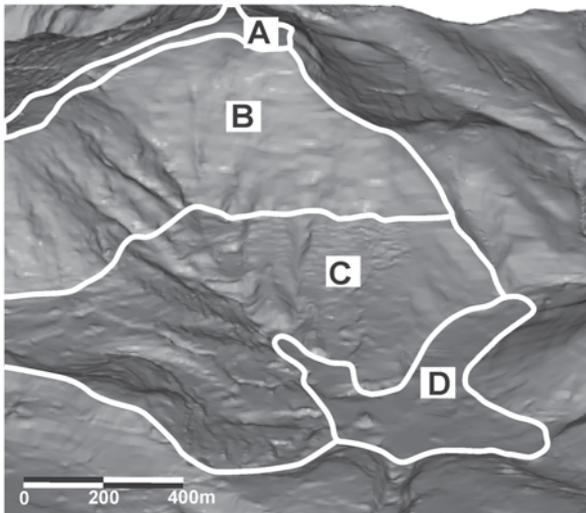
Fig. 3 - Le "Unità di Paesaggio" del M.te di Vezzi-M.te Torrione. A: paesaggio sommitale; B: versante; C: glacis; D: piana basale.
- *The Mt. di Vezzi-Mt. Il Torrione Land Systems. A: summit landscape; B: hillslopes; C: glacis; D: floodplain*

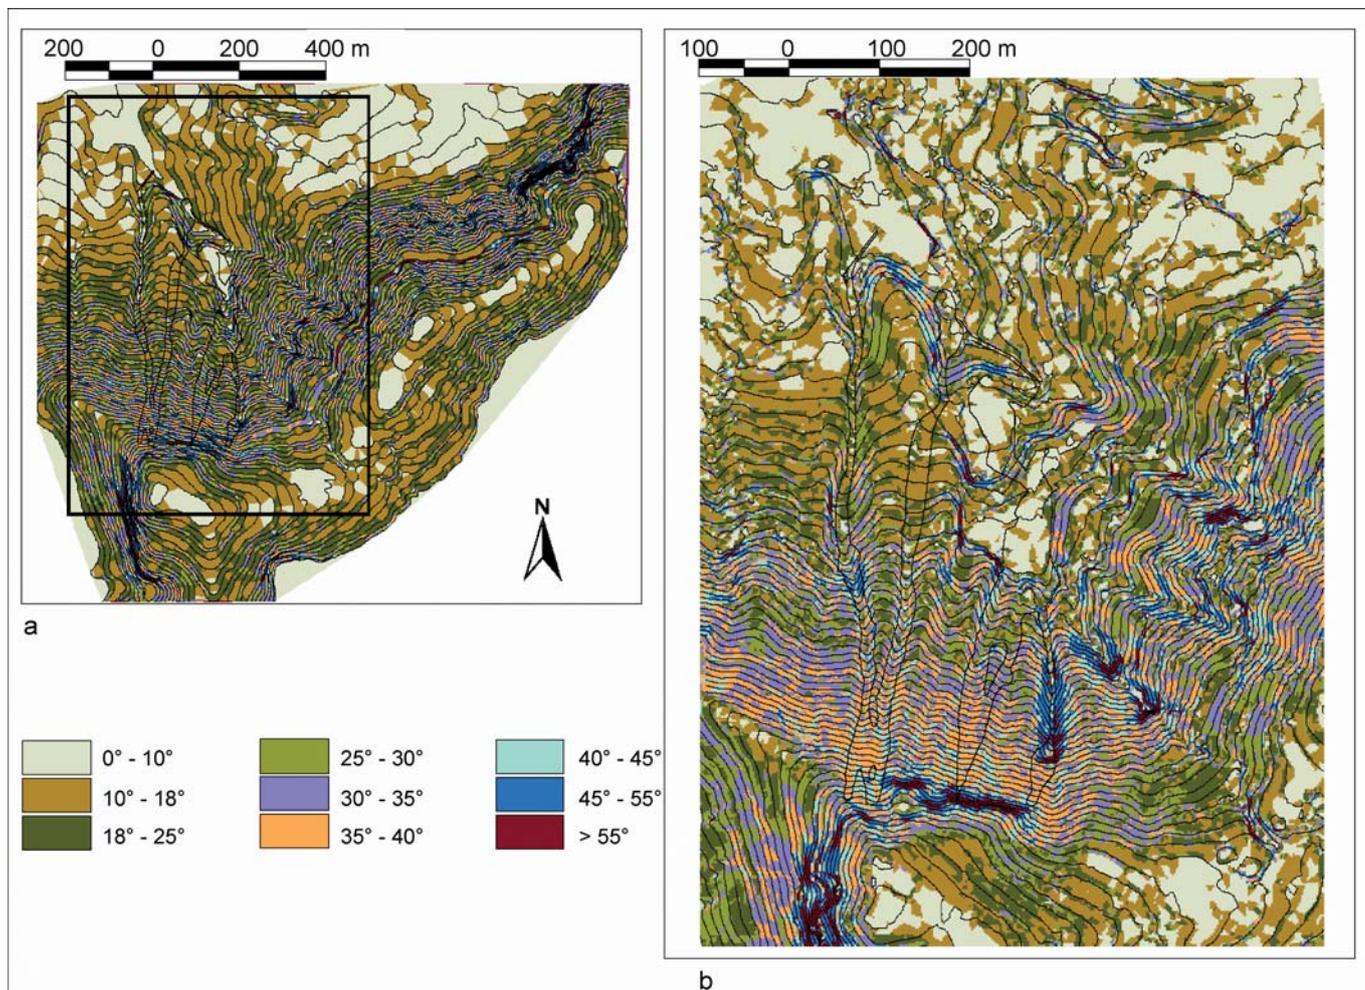
Fig. 4 - a: Carta clivometrica del settore M.te di Vezzi-M.te Torrione, elaborata mediante vettorializzazione della carta CASMEZ in scala 1:5000. b: Carta clivometrica del versante settentrionale del M.te di Vezzi, elaborata su DTM di IOVINO & PERRIELLO ZAMPELLI (2007)
 - a: Mt. di Vezzi-Mt. Torrione Slope Map processed by the CASMEZ 1:5000 map, vectorialized. b: Slope Map of Mt. di Vezzi northern slope processed from the DTM after IOVINO & PERRIELLO ZAMPELLI (2007)

It is made up of the remnants of smooth surfaces (ps in Plate 1; with angles lower than 18°: Fig. 4a) located on top of both Mt. di Vezzi (391-395 m a.s.l.) and Il Torrione (376 m high) and by a lower

The north/north-east facing slope of Mt. di Vezzi, labelled "Costa Ruscello", is characterised by a compound profile. From the top, it exhibits a convex shape passing into the up to 25 m high summit free face (Fig. 4b) associated to the lavas of Mt. di Vezzi dome (Di NOCERA *et alii*, this volume). The summit free face is replaced to the east by a wide zob (z in Plate 1), and to the west by two other small scale zobs which are bounded to the top by another lava cliff. All these elements show steep slope angles, exceeding 40° in the case of the resistant free faces (Fig. 4b).

The lower part of the hillslope, still very steep (angles between 35° and 45°; Fig. 4b), is composed of planar divides (is in Plate 1) alternated with concave elements (zobs; z in Plate 1). This part of the hillslope is characterised by several few metre high steep elements (Plate 1), laterally continuous and weakly dipping eastward: these

The initial detachment of landslide 3 was followed by the further mobilization and entrainment of material starting from the toe of the summit free face. This suggests that the impact of the failed deposits fallen along the around 20 m high summit free face, generated shear stress high enough to trigger sliding of the volcanoclastics resting onto the high gradient (around 40°; Fig. 4b) lower hillslope portion.

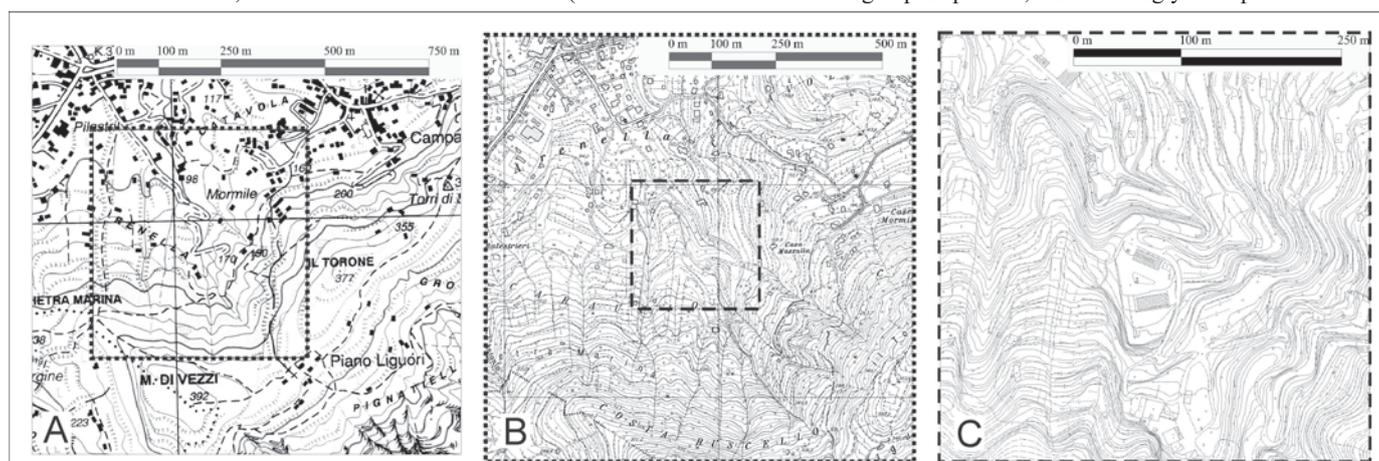
Fig. 5 - Il cambiamento di uso del suolo nella fascia pedemontana del M. di Vezzi può essere desunto dal confronto della cartografia IGM degli anni '50 (a) con quella prodotta dalla CASMEZ nel 1974 (b), e dal CISI nel 2002 (c). Il quadrato in puntinato in A corrisponde all'area rappresentata in B; il quadrato a tratteggio in B corrisponde all'area rappresentata in C. Si noti il progressivo ampliamento delle aree di cava e le conseguenti modificazioni nella morfologia del piedimonte

- The land use changes in the Mt. Di Vezzi piedmont area may be visualised by comparison of topographic maps produced in the '50 (A), in 1974 (B) and in 2002 (C). Dotted frame in A correspond to the area in B; dashed frame in B corresponds to the area in C. Note the progressive widening of the quarries and the related changes in the piedmont morphology

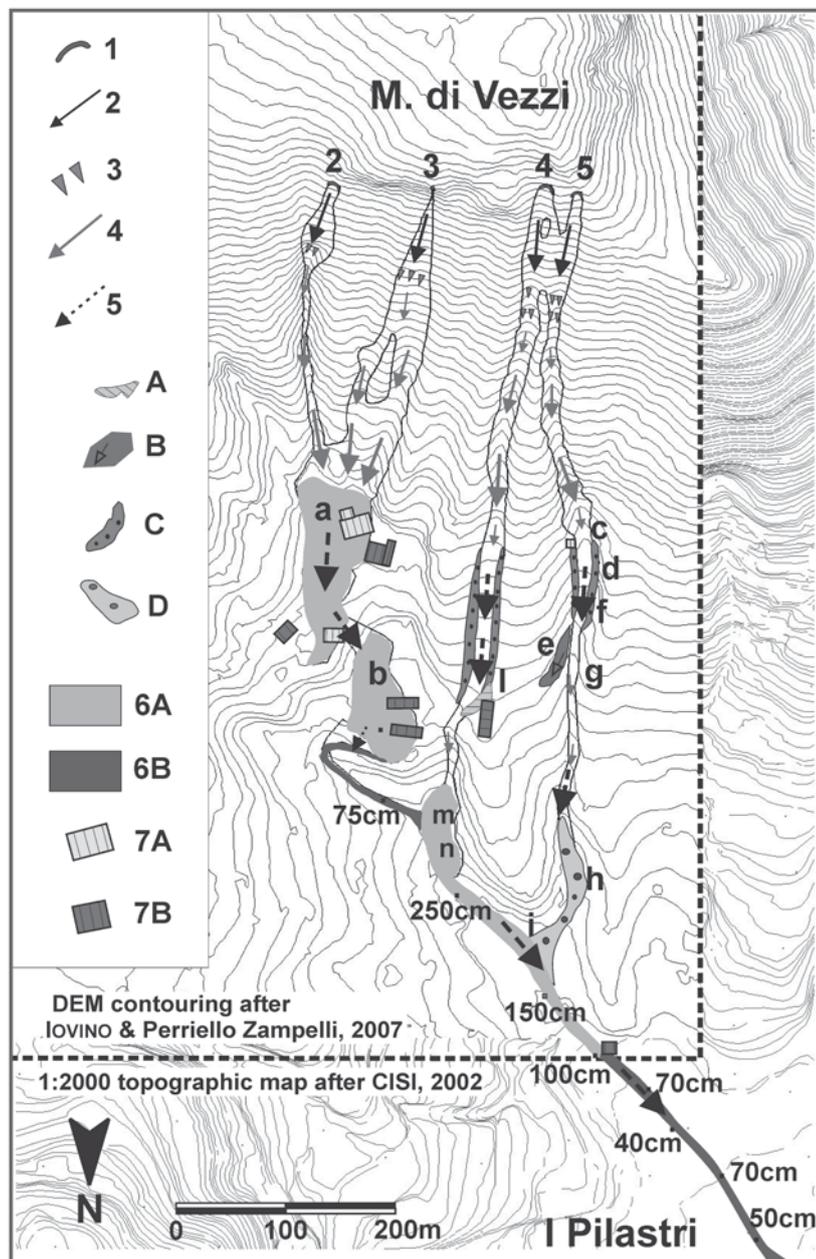
Fig. 6 - Ricostruzione della cinematica delle frane. 1: zona di distacco; 2: zona di propagazione; 3: salto su cornice litologica; 4: zona di erosione (intensità crescente con lo spessore e lunghezza della freccia); 5: zona di transito deposizione con accumuli condizionati dalla morfologia naturale: A: in curva; B: su contropendenza; C: argini detritici naturali; D: lobo frontale; 6: zona di transito-deposizione con accumuli condizionati da opere antropiche: 6A: aree di accumulo prossimali e con spessori del flusso in transito maggiore di un metro; 6B: aree di accumulo distali e con spessori del flusso in transito inferiori al metro; 7: principali manufatti danneggiati, 7A: totalmente; 7B: parzialmente

- Reconstruction of the landslides kinematics. 1: source area; 2: propagation area; 3: flow along steep element; 4: scoured area (amount of scouring increasing with length and width of the arrow); 5: area of motion-accumulation, with deposition controlled by natural morphology: A: in bend; B: in upvalley dipping areas; C: levee; D: frontal lobe; 6: area of motion-accumulation with deposition controlled by man-made structures: 6A: area affected by proximal deposition and flow thickness larger than 1 m; 6B: area affected by distal deposition and flow thickness less than 1 m; 7: main damaged man-made structure, 7A: totally; 7B: partially

The source areas of landslides 4 and 5 occur in a portion of the hillslope (located west of the summit free face and below another rocky cliff; Fig. 6) characterised by small size (few metres in length and height) concave elements that can be interpreted as zob (Plate 1). In particular, landslide 4 detached from a zob side slope, whereas landslide 5 from a hollow. Zobs are considered by several Authors (see Introduction) as areas favourable to landslide initiation as they are generally infilled with thick colluvium, and may funnel and collect runoff and ground water flow. Nonetheless, the occurrence both laterally and downhill in Costa Ruscello hillslope, of other zob (Plate 1) and of elements with similar gradient (Fig. 4b), suggests that preparatory factors different from the geomorphological ones strong-

Once flown down the first quarry front, the landslides reached the neighbouring planed off area (causing the partial destruction of three buildings) where a large chaotic debris (wood, pumice and mud) deposit was released (a in Fig. 6; Fig. 12). The remaining landslide portions flew down to reach the underlying road cut (only part of it - probably the more watery tail- flew along the road; Fig. 6) and then a second quarry front, reaching and partly filling the underlying planed area where other man-made structures were strongly damaged (b in Fig. 6).

deeper and wider and coinciding with a channel track. In this segment of the valley, localised accumulation took place at obstacles (trees and buildings), upvalley dipping access tracks cut in the valley flanks (d and e in Fig. 6) and smooth areas, i.e. agricultural terraces and basal concavities of the valley sides. In these latter cases, the deposits consist of levees made up of the coarser portion of the solid discharge, i.e. mainly wood and pumices. At some places, imbricate tree trunks were found (f in Fig. 6; Fig. 13), suggesting a high velocity of the debris flow.

Downvalley, the flow motion caused undermining and retreat of the right valley side. This is observed at a narrower valley segment, suggesting that the reduction in the cross section was responsible for local velocity increase (g in Fig. 6; Fig. 14): a high flow velocity is also documented by a large tree branch dug into the retreated bank (Fig. 15). Here, however, erosion was also favoured by the nature of the outcropping deposits: in fact, notwithstanding the right bend in the path (Fig. 14), undercut and retreat affected only the inner bank (i.e. the right valley side), made up of loose pumices, whereas on the opposite side cinder deposits crop out.

The most striking evidence of the decreased power of the landslide during its flow across the glacis is given by the large volumes of debris released along the path (Fig. 6). These form large (up to 4-5 m) and continuous levees, made up of wood jammed up and trapping mainly pumices. The deposit becomes particularly large at the outer side of bends (Fig. 17) in the flow path, which follows the pre-existing incision (l in Fig. 6).

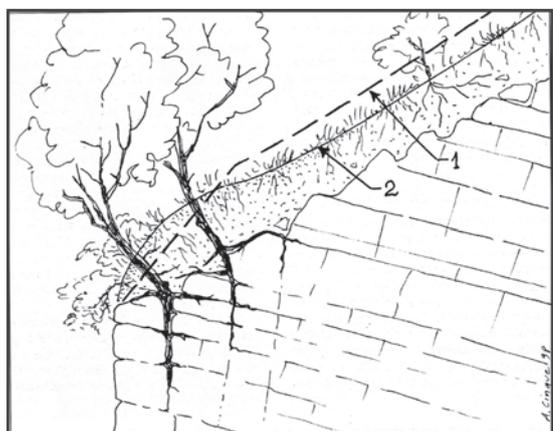
Fig. 7 - Schema dell'ipotesi di ispessimento del manto piroclastico lungo i cigli ben vegetati. 1) andamento del profilo subito dopo l'accumulo per caduta delle piroclastiti; 2) profilo topografico dopo una lunga fase di rimozione a monte ed accumulo presso il ciglio. Da BRANCACCIO *et alii* (1999)
 - Sketch illustrating the hypothesis of steepening of the pyroclastic cover at densely forested rims. 1) topographic profile attained soon after the arrival of the pyroclastic fall; 2) topographic profile attained after a long phase of detrital removal from upslope and accumulation at the rim of the sub-vertical element. From BRANCACCIO *et alii* (1999)

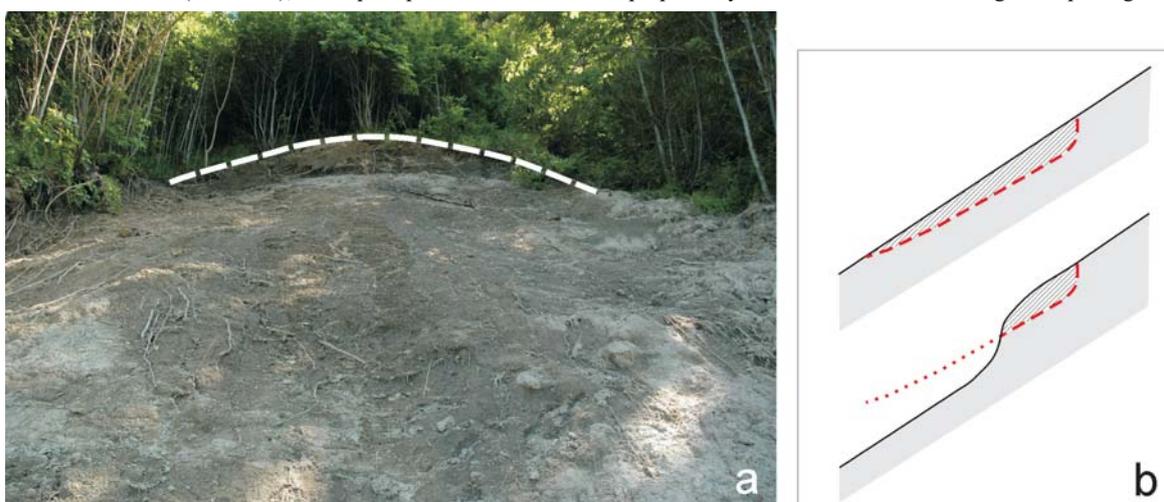
Fig. 8 - A: la nicchia di distacco della frana 2: la linea bianca tratteggiata rimarca la forma convessa dell'elemento da cui si è originata la frana. b: Confronto schematico tra la lunghezza di piani di potenziale slittamento di pari geometria generati in corrispondenza di elementi dal profilo rettilineo e convesso
 - A: source area of landslide 2: the dashed white line marks the convex form. b: Comparison between lengths of potential slide surfaces affecting planar and convex elements

The source area of landslide 2 coincides with an element convex in both profile and plan form (nose; Fig. 8a). This geometry is supposed to have strongly influenced the landslide initiation, as a convex element along a hillslope with gradient close to the threshold angle for sliding may add further potential for failure. In fact, a potential failure plane created through a convex element results shorter than the one which may potentially affect a planar slope (Fig. 8b) and, as a consequence, in the first case sliding requires shear stresses lower than in the second one. Convex slope elements may result more prone to failure than planar slopes also due to the lack of lateral support which, in the second case, is offered to the potentially instable block by the material resting downslope.

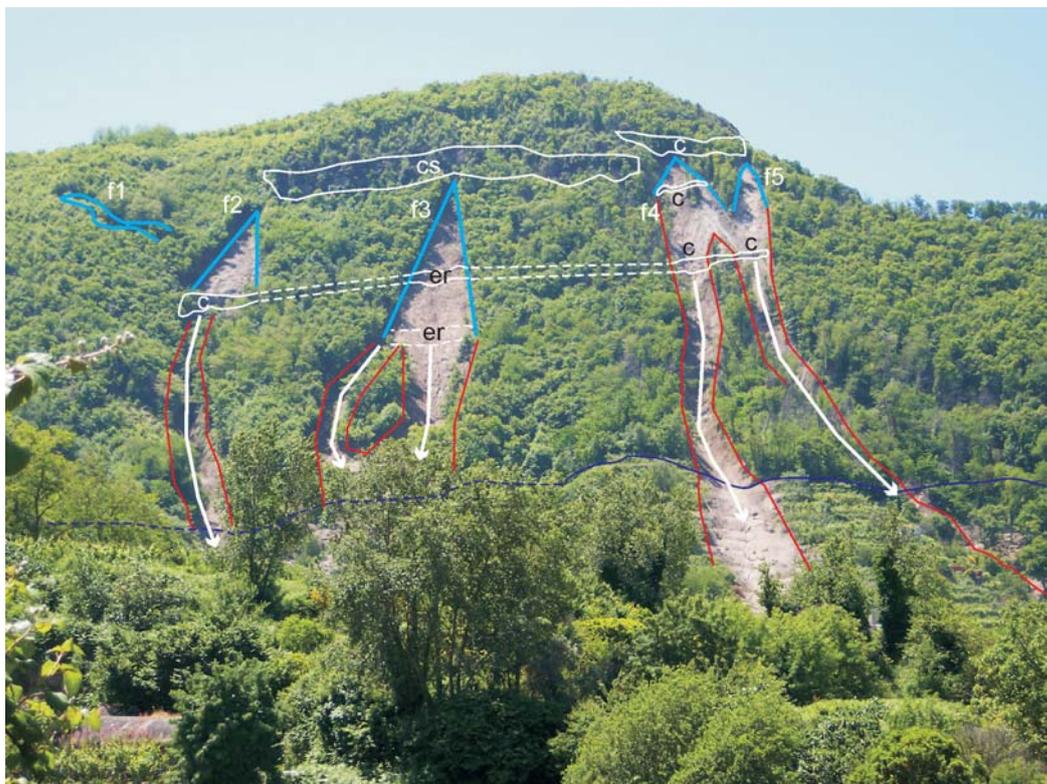
Fig. 9 - Panoramica del versante di Costa Ruscello (con f1...f5 sono indicate le cinque frane). Le tracce in azzurro ricalcano le tracce a "triangolo isoscele" lasciate dalle frane prima del loro incanalamento (rimarcato dalle linee rosse). Le linee in bianco rimarcano le cornici litologiche subverticali (c; la sigla cs si riferisce alla cornice sommitale) e gli elementi ripidi (er) corrispondenti, la linea blu rimarca il passaggio versante-glacis (tratteggiate dove coperti da alberi)

- Panoramic view of Costa Ruscello hillslope (f1...f5 indicate the landslides). The light blue lines mark the isosceles triangle shape upslope of the channelisation (marked by the red lines). Thin white lines mark the subvertical elements (er; c where coinciding with rocky cliffs; cs refers to the summit free face) and the blue line marks the transition hillslope-glacis (dashed where covered by trees)

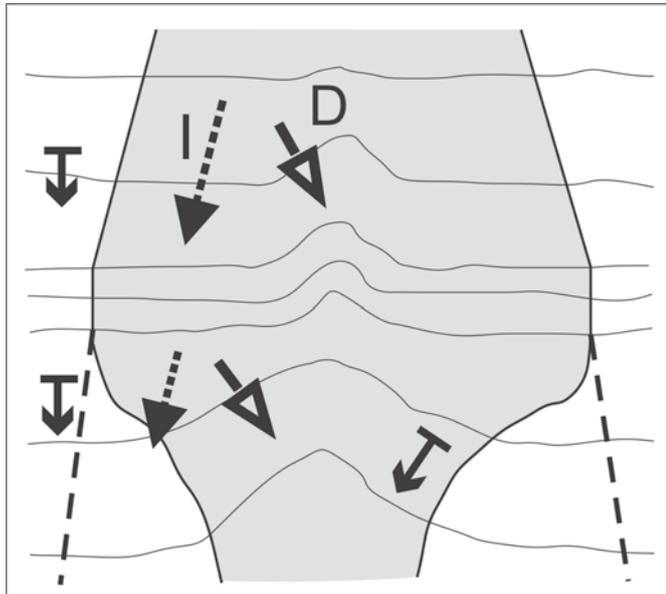
Fig. 10 - Schema idealizzato della geometria di una frana al passaggio su di un elemento ripido. Le linee sottili corrispondono a curve di livello; le linee puntinate rappresentano l'ideale prosecuzione della frana, mentre in grigio chiaro è rappresentata l'effettiva area di frana; le frecce indicano le direzioni locali di massima pendenza; D: la direzione della spinta "deviante" (la cui entità dipende solo dalla massima pendenza locale); I: rappresenta la spinta inerziale, la cui entità, rappresentata dalla freccia tratteggiata, diminuisce a valle dell'elemento ripido, dove diviene confrontabile a D

- Idealised sketch of the geometry of a landslide flowing along a steep/subvertical element. Thin lines symbolise contours; arrows indicate the local maximum slope; dotted lines represent the ideal prosecution of the landslide trace, whereas the light grey represents the "real" landslide trace; D (and dashed arrows): orientation of the diverting force (whose amount depends only on amount of the local slope); I: orientation of the inertial force, whose amount, represented by the dotted arrows, decreases abruptly (becoming similar to D) downhill of the steep elements

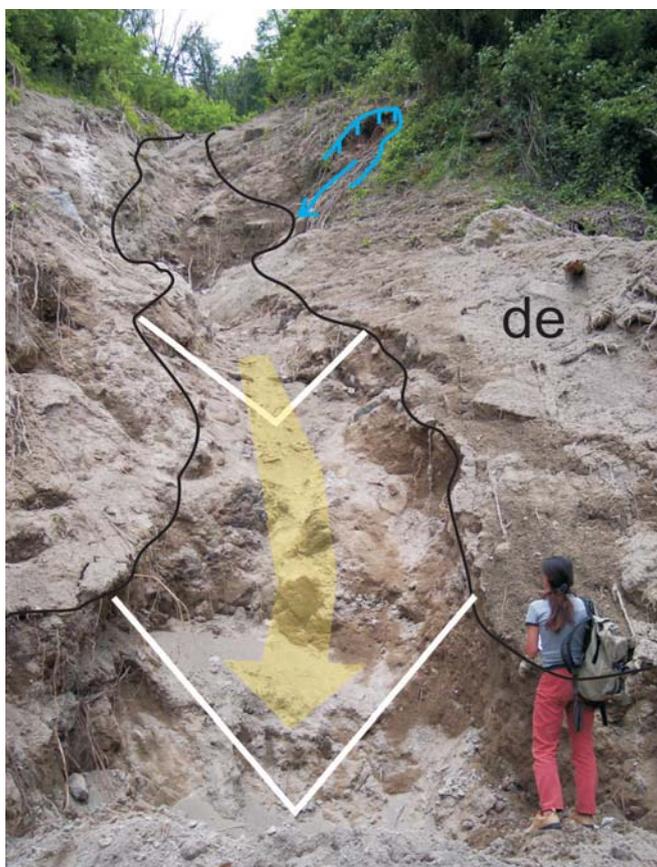
Fig. 11 - La frana 5 al passaggio versante-glacis. de: l'accumulo rilasciato sulle spalle della valle in corrispondenza dello svasamento dell'incisione; la linea nera e le V in bianco rimarkano i bordi ed il profilo della valle incisa dalla colata in transito; in celeste, è evidenziata la frana innescata nel fianco vallivo dal passaggio della colata
 - *Landslide 5 on its arrival in the glacis area. de: deposit released on the shoulders of the valley where it becomes smoother; the black line and the V mark the limit and the profile of the newborn valley bottom scoured by the flow; the light blue line outlines the small scale landslide triggered by undercut due to scouring*

La brusca diminuzione di pendenza nel profilo longitudinale dell'incisione ha provocato il rilascio di materiale che è andato a coprire le spalle della valle (in questo tratto non più profonda di 3-4 m), depositandosi sui terrazzi del glacis (c in Fig. 6; Fig. 11), per essere

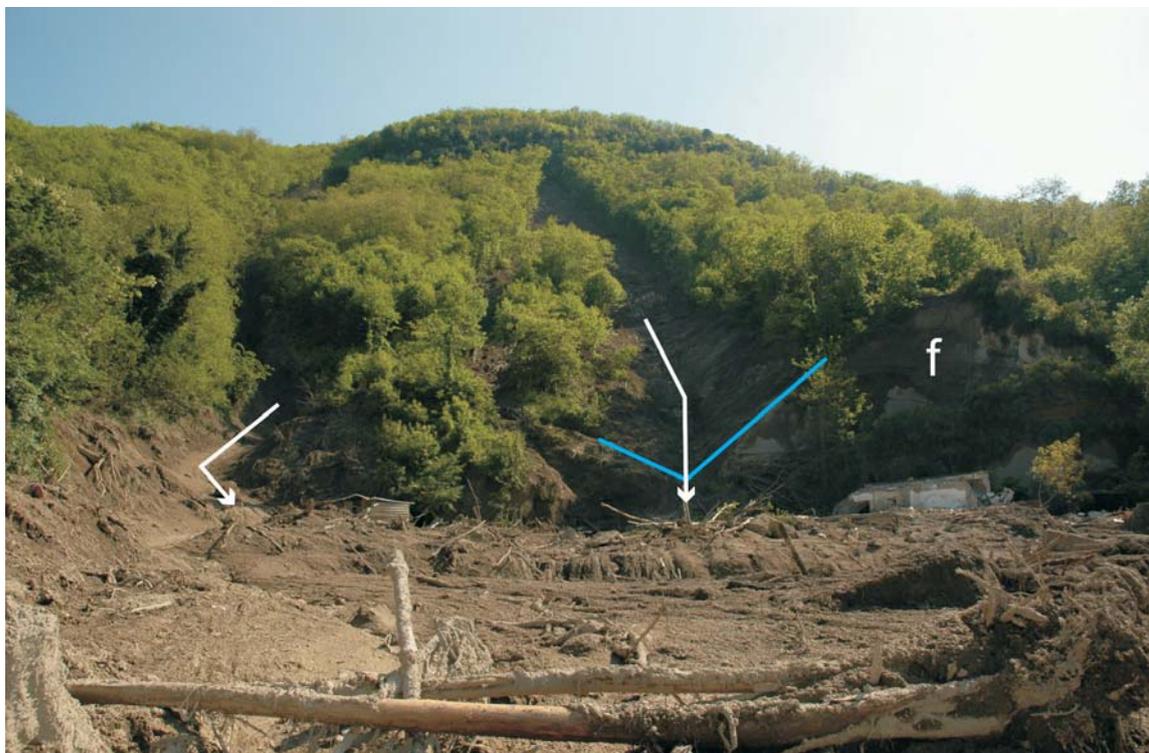
Fig. 12 - In primo piano, l'accumulo rilasciato dalle frane 2 (a sinistra) e 3 (al centro) nel primo piazzale di cava (a in Fig. 6); sulla destra, la lettera f indica il fronte di cava retrostante; la linea verde rimarca il profilo della valle seguita ed approfondita dalla frana 3 (foto di S. Perriello Zampelli)
- In the foreground, the deposit released by landslides 2 (to the left) and 3 (centre) in the first quarried area (a in Fig. 6); to the right, f indicates the quarry front; the green line marks the cross-profile of the valley followed and scoured by landslide 3 (photograph by S. Perriello Zampelli)

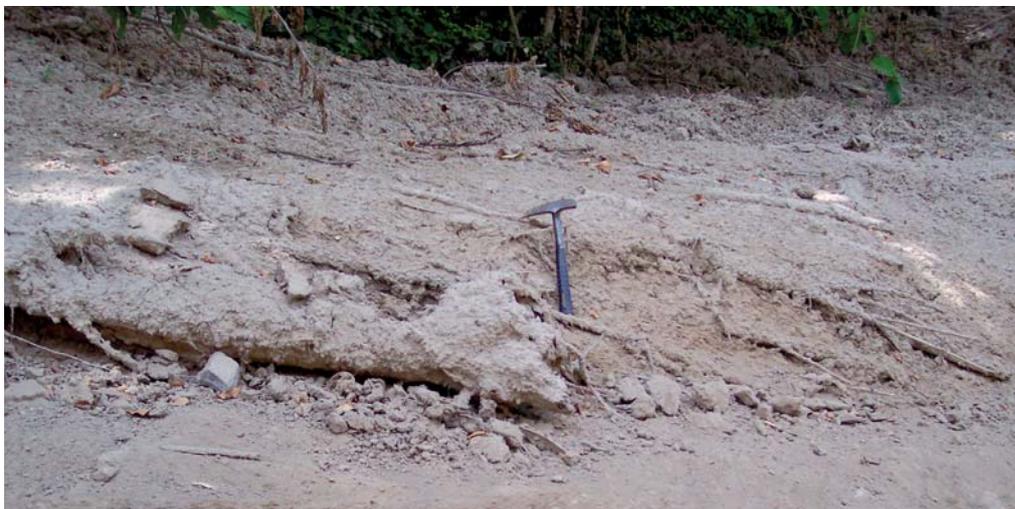
Fig. 13 - Particolare dei depositi rilasciati dalla frana 5 lungo un tratto svasato della valle che disseca il glacis (f in Fig. 6); si noti l'embriciatura dei tronchi.
 - Close-up view of the deposits released by landslide 5 along a smooth segment of the valley dissecting the glacis (f in Fig. 6); note the imbricate structure of the wood

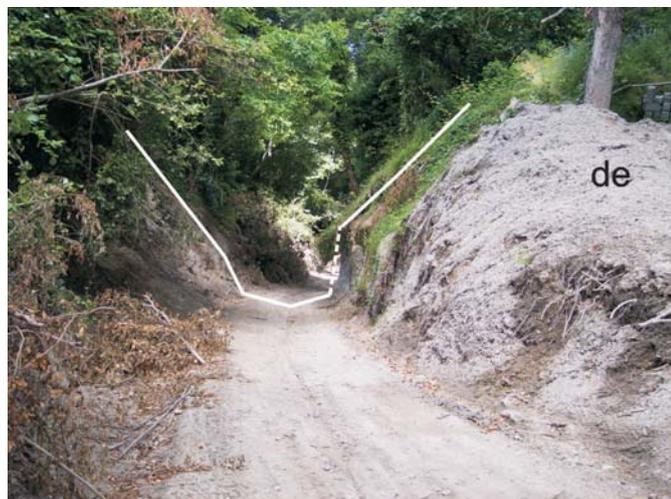
Fig. 14 - Effetti provocati dal passaggio della frana 5 lungo l'incisione che disseca il glacis. La linea gialla segue l'attuale profilo della valle (visto da monte) di uno dei tratti a sezione stretta; il segmento tratteggiato indica il fianco arretrato, per erosione di sponda, a seguito del transito della colata; si noti la forma a V del fondo, denotante l'escavazione operata dalla colata; de: deposito rilasciato su un viottolo che risaliva il fianco della valle

- Effects of landslide 5 flow along the incision dissecting the glacis. The yellow line marks the present cross profile of one of the narrower valley sections (view towards downvalley); the dashed segment marks the valley flank retreated due to undermining as a result of the flow motion; note the V-shaped floor testifying scouring in the pre-existing access track; de: debris deposited on an upvalley dipping track cut in the valley flank

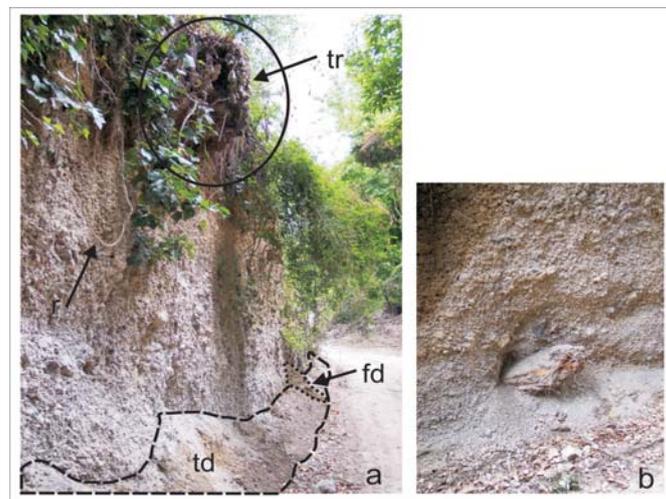
Fig. 15 - a: Particolare della parete in pomice (indicata dalla linea tratteggiata in Fig. 14; g in Fig. 6) arretrata a seguito del transito della frana 5 lungo l'incisione che disseca il glacis, come appariva ad un mese dall'evento: si noti il neonato accumulo al piede (td), che include depositi da crollo di dimensioni decimetriche (fd). Si notino gli apparati radicali di piante (r) e alberi (tr) sospesi lungo la parete. b: grosso ramo conficcato nelle pomice lungo la prosecuzione della parete rappresentata in a.

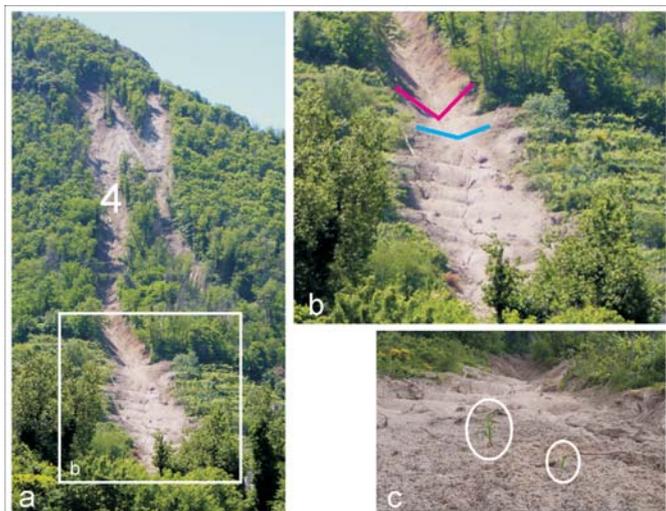
Fig. 16 - Gli effetti prodotti dal transito della frana 4 sul glacis; in a: il riquadro bianco indica l'area ingrandita in b. b: la diversa forma delle valli scavate dalla colata lungo il versante e sul glacis sono rispettivamente evidenziate dalle linee viola e turchese; si notino i relitti dei terrazzamenti antropici solo in parte erosi dalla colata. c: immagine dello stesso tratto di glacis ad un mese dall'evento franoso, con la ricomparsa della vegetazione grazie alla mancata asportazione degli apparati radicali da parte della colata

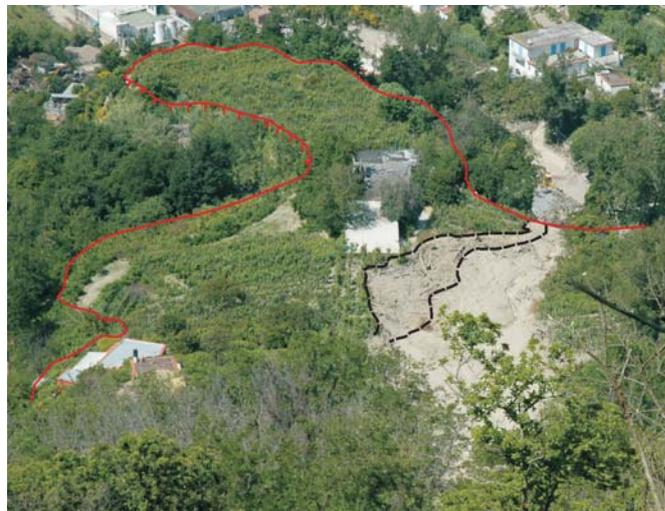
Fig. 17 - La frana 4 sul terrazzo del glacis (la linea rossa ne segue l'orlo esterno); la linea tratteggiata nera rimarca i limiti del deposito rilasciato dalla colata lungo il fianco esterno della curva, costituito in larga parte da tronchi (foto di S. Perriello Zampelli)

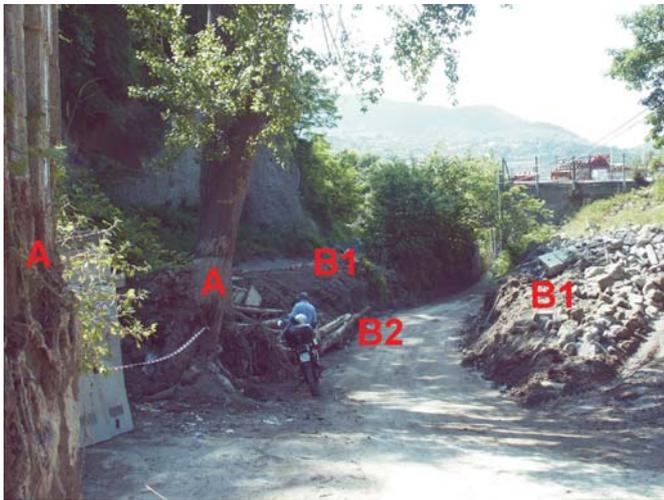
Fig. 18 - A: patine fangose lasciate dai debris flows in transito con spessore pari a 2,5 metri circa; B: cumuli di frana artificialmente rimossi, costituiti da abbondanti frammenti di edilizia (B1), grossi tronchi (B2) e matrice ghiaioso-sabbiosa
 - A: mud left by moving debris flows with thickness around 2.5 m;
 B: removed landslide deposits with abundant concrete blocks (B1), large wood (B2) and pebbly-sandy matrix

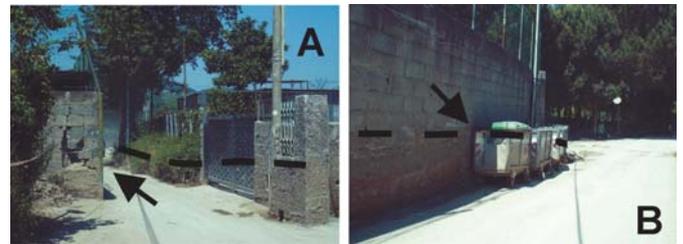
Fig. 19 - Modesti danni da impatto (freccie) e tracce lasciate dal passaggio della colata di fango (spessore intorno ad 1 m) da monte (A) verso valle (B).
 - Modest damages caused by impact (arrows) and traces left by the earth flow (thickness around 1 m) along Via Arenella, from upvalley (A) towards downvalley (B)

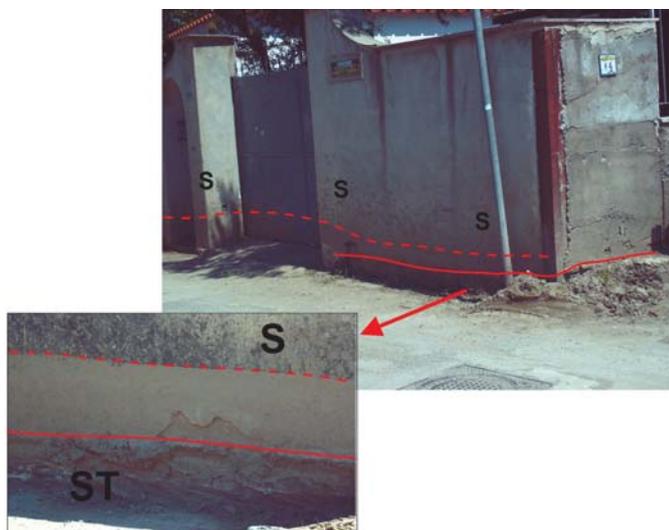
Fig. 20 - Tracce del transito delle frane lungo Via Arenella. La sommità ondulata della colata (linea tratteggiata) ricalca i dossi del fondo stradale, ed è sormontata da una zona di spruzzi (S), che denota il carattere fluido della colata. Con la linea continua è indicata la sommità del materiale depositato; il dettaglio della foto mostra un intervallo basale con stratificazioni incrociate (ST)

Evidences observed during the earliest field survey (carried out two days after the events) indicate that flowing through the Via Arenella channel track the landslides progressively became earth flows. Here the flows could be contained by Via Arenella, which is almost continuously bounded by walls and buildings that, due to the high fluidity of the flows, recorded only slight damages (Fig. 19). The traces left downvalley indicate that thickness was generally less than 1 m (Fig. 6 e Fig. 19) and that in response to the occurrence of obstacles and path irregularities (Fig. 20), its surface was characterised by waves.

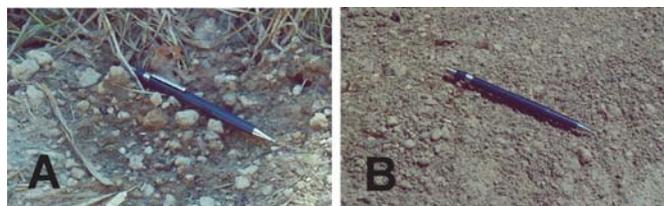
Fig. 21 - Strutture sedimentarie nei depositi della piana basale. A: in posizione più proximale i depositi sono eterometrici e non selezionati, e di forma spigolosa; la tessitura è a supporto di una matrice sabbiosa, con clasti di dimensioni centimetriche, testimoniando una colata fangosa. B: le zone più distali sono attraversate da un flusso oramai impoverito di frazione solida, che possiede caratteri di corrente selettiva e deposita livelli a tessitura più fine, e con un certo grado di sorting ed arrotondamento dei clasti pomicee

Here few tenths of metre thick mainly sandy-pebbly deposits (with cobbles up to few dm) were released. At some places, selective transport structures (cross bedding, ST in Fig. 20) indicate that the flow was extremely watery. At I Pilastrì settlement the last deposits were found: they consisted of well sorted and rounded fine textured pebbles and sands with thickness not larger than few cm (Fig. 21).
