## ANALISI DELLE INTERAZIONI TRA DINAMICA FLUVIALE E STABILITÀ DEI VERSANTI: L'ESEMPIO DELLA VAL TREBBIA (PC, NORD ITALIA)

### STUDY OF THE INTERACTIONS BETWEEN RIVERS DYNAMIC AND SLOPE STABILITY: A CASE IN VAL TREBBIA (NORTHERN ITALY)

LAURA SCESI(\*) & PAOLA GATTINONI(\*)

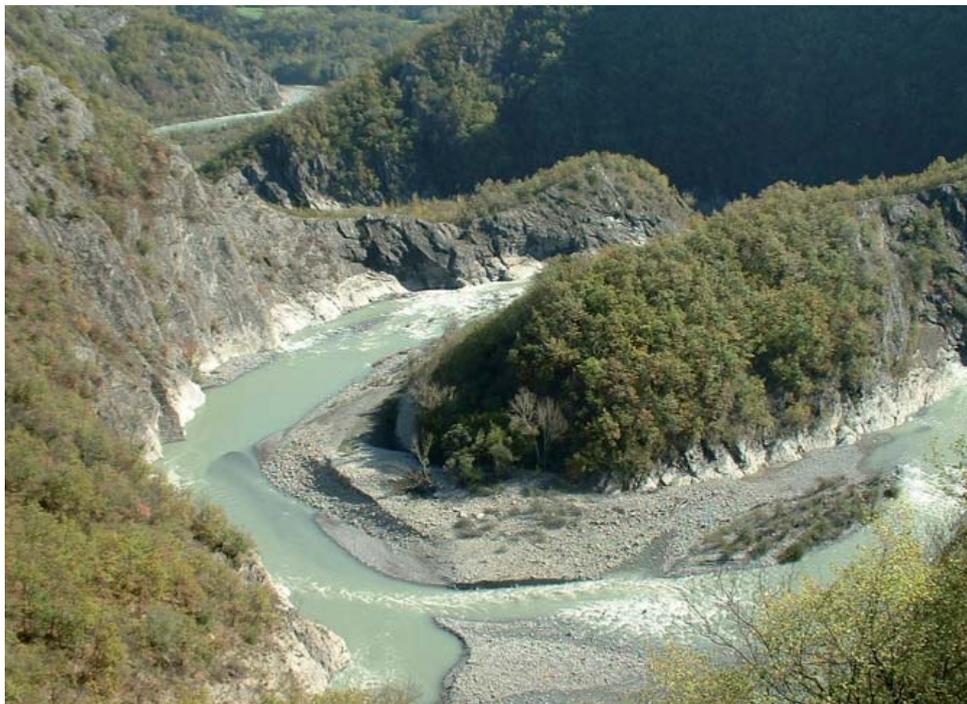
Fig. 2 - Meandri del Fiume Trebbia  
- Trebbia River meanders

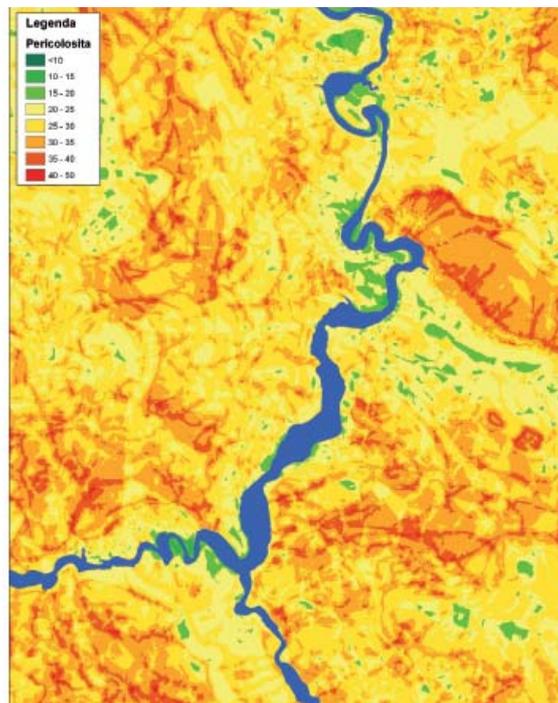
Fig. 4 - Carta della pericolosità. I colori e i corrispondenti numeri indicano i diversi livelli di pericolosità  
 - *Landslide hazard map. The different colours and the corresponding numbers represent the relative hazard degree*

strutturali, le opere antropiche, quali le strade, ecc.);  
 - tali carte sono state sovrapposte a quella relativa ai dissesti presenti nell'area studiata (REGIONE EMILIA ROMAGNA, 2002);  
 - sono stati valutati i pesi che i singoli parametri (geologia, pendenze, geomorfologia, ecc.) hanno sulla suscettibilità al franamento;  
 - tramite un'operazione di media ponderata di tutti i parametri considerati, è stato calcolato un indice di pericolosità relativa (variabile tra 0 e 50) in base al quale è stata poi costruita la carta di pericolosità (Fig. 4).

In particolare, la zona riportata nella Figura 4 presenta valori di pericolosità compresi tra 15 (colore verde, classe di pericolosità molto bassa) e 45 (colore rosso scuro, classe di pericolosità molto alta). Dalla carta si osserva che oltre il 50% della zona è caratterizzata da una pericolosità da frana medio-alta.

In particular, the zone mapped in Figure 4 shows values of the landslide susceptibility index ranging from 15 (green colour, corresponding to very low hazard) to 45 (deep red colour, corresponding to very high hazard). As shown in the map, more than 50% of the area is characterised by a medium-high landslide hazard.

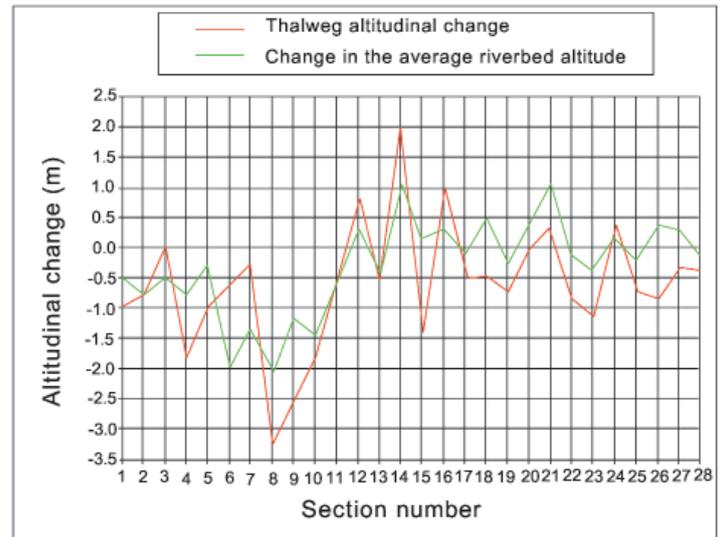
Fig. 5 - Variazioni (misurate negli ultimi 30 anni) della quota del thalweg e della quota media del profilo dell'alveo in corrispondenza delle varie sezioni trasversali rilevate lungo il Fiume Trebbia. I valori positivi indicano innalzamenti del fondo dell'alveo, mentre i valori negativi indicano gli abbassamenti. Poiché le sezioni trasversali considerate non sono tra loro equidistanti, l'asse delle ascisse non è rappresentativo delle distanze, ma solo delle progressive: da valle (sez. 1) a monte (sez. 28)

- Variations measured in the last 30 years of the thalweg altitude and of the average altitude of the river-bed profile, in different cross-sections along the Trebbia River. Positive values indicate draw up of the river-bed, whereas negative values indicate draw-down. As the cross-sections are not at the same distance, the x-axis is not representative of the distance, but only indicates the progression from the lower part (section 1) to the upper part of the basin (section 28)

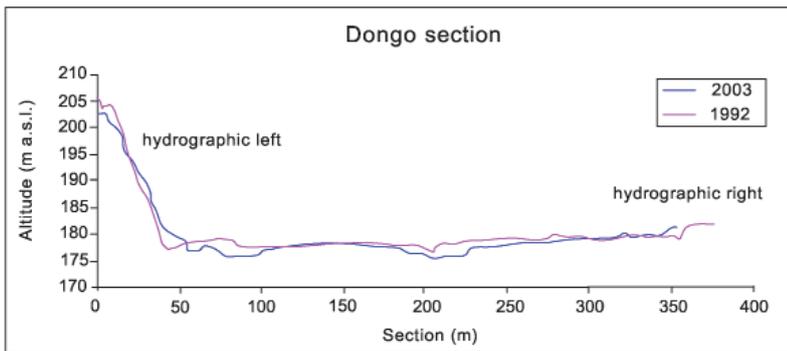
Fig. 6 - Esempio di variazione del profilo lungo una sezione trasversale del corso d'acqua

- Examples of the altitude variation along a cross-sections of the Trebbia River

These erosion phenomena can be observed comparing the morphologic cross-sections referring to different periods. In particular, cross-sections surveyed in between 1815 and 2000 and the results of a recent morphologic study (SOGNI, 2003) were examined.

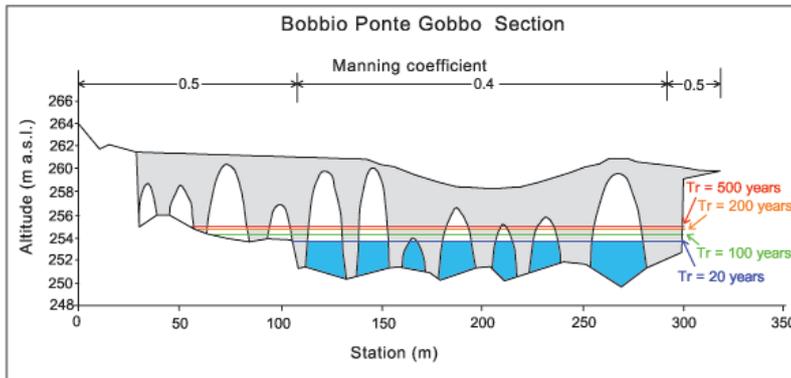
Fig. 7 - Esempio di profili di piena per assegnati tempi di ritorno in corrispondenza della sezione trasversale del Ponte Gobbo di Bobbio  
- Example of flood profiles for assigned return periods in the Ponte Gobbo cross-section

La determinazione dei profili idraulici (Fig. 7) è stata condotta in regime permanente mediante il codice di calcolo HEC-RAS (HYDROLOGIC ENGINEERING CENTER, 2002), che si basa sulle seguenti assunzioni: portata costante; flusso monodimensionale; distribuzione idrostatica delle pressioni; variazioni geometriche graduali fra le sezioni trasversali; carico specifico costante; pendenza di fondo inferiore a 1:10. Sono stati così ricavati:

The hydraulic profiles (Fig. 7) were determined with the HEC-RAS code (HYDROLOGIC ENGINEERING CENTRE, 2002) considering a steady-state flow. This code is based on following hypotheses: steady-state discharge; one-dimensional flow; hydrostatic pressure distribution; gradual variation among the cross sections; constant specific load; bed gradient below 1:10. Then, following features were obtained:

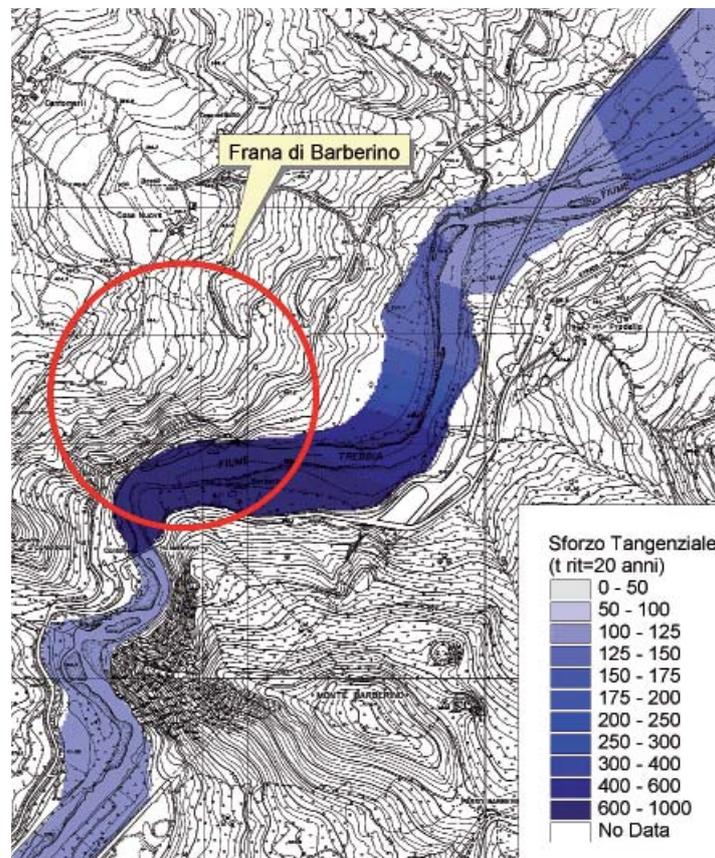
Fig. 8 - Esempio di distribuzione degli sforzi tangenziali (in Pa) lungo un tratto del Fiume Trebbia, corrispondenti a tempi di ritorno ventennali  
 - Example of shear stress for erosion distribution along the Trebbia river, corresponding to a 20-year return period. The dark blue means higher shear stress values in Pa

Results showed that the areas characterized by a very high water surface elevation are located where the river-bed shape is narrow and embanked and where the landslides are present (for example near the Barberino bridge and to the North of Perino village). In these areas, also the shear stresses for erosion are higher as well as downstream the bridges (Fig. 8), and, in case of flood, the erosive capacity of the stream is considerable.

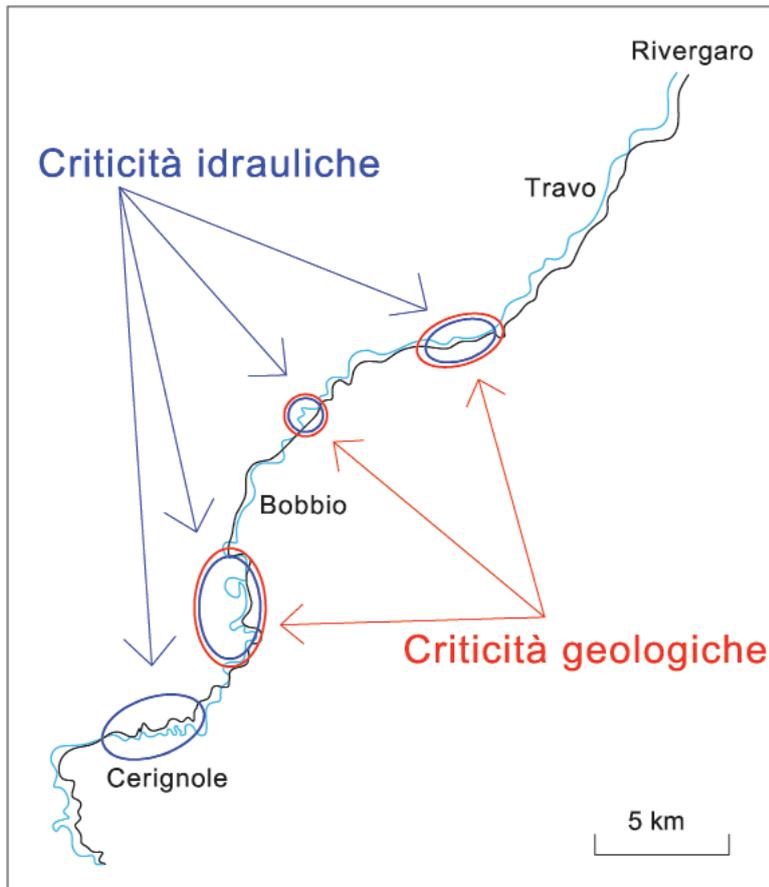
Fig. 9 - Zone critiche sia dal punto di vista idrologico che geologico  
 - Critical zones from the geological and hydraulic point of view

Sulla base degli studi effettuati è stato possibile individuare delle aree critiche sia dal punto di vista geologico che idrologico-idraulico (Fig. 9).

The study allowed to identify the areas characterised by geological and hydrologic critical conditions. (Fig. 9).

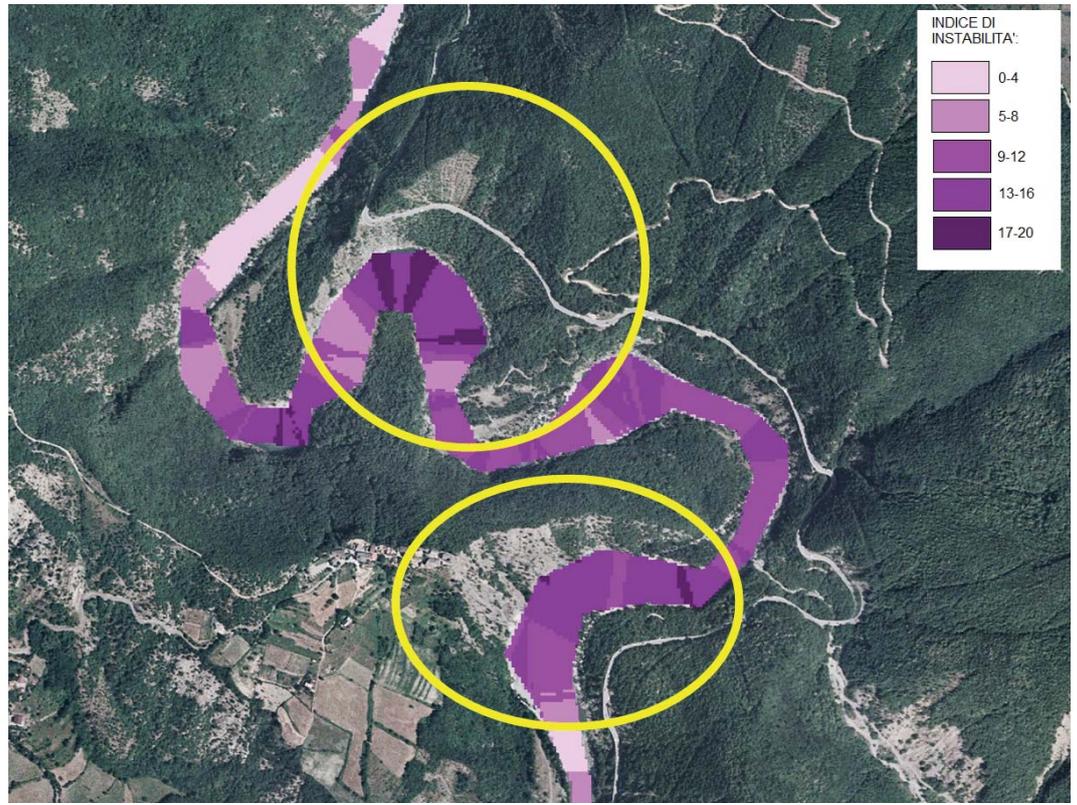
Fig. 10 - Distribuzione areale dell'indice di instabilità. In corrispondenza di valori elevati di tale indice sono ubicati due estesi movimenti franosi (visibili all'interno dei cerchi gialli)

- *Areal distribution of the instability index. Two large landslides (in the yellow circles) are situated where the instability index is very high*

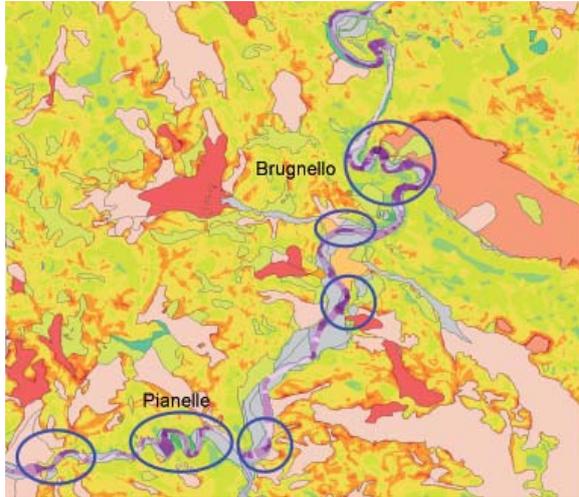
Fig. 11 - Sovrapposizione della carta di pericolosità con la carta dei dissesti e la distribuzione dell'indice di instabilità. Non sempre in corrispondenza di elevati indici di instabilità sono stati cartografati i dissesti (per esempio a Brugnello)  
 - Layering the landslides map and the distribution of the instability index. The map shows that where the instability indexes are higher, landslides are not always detected (for example at Brugnello)

By layering the landslide hazard map, obtained with the ZERMOS method, with the instability index distribution (Fig. 11) it is possible to observe that where the instability indexes are higher, the landslide hazard is not always high. On the contrary, the in situ survey confirms the presence of landslides (for example at Brugnello and near Pianelle zone, Fig. 12).

todo ZERMOS, alla carta relativa all'ubicazione delle frane (Regione Emilia Romagna, 2002) e a quella della distribuzione degli indici di instabilità (Fig. 11), si può osservare che non sempre in corrispondenza di elevati indici di instabilità sono stati cartografati fenomeni di dissesto, la cui presenza è invece stata confermata dal rilevamento in sito (come ad esempio a Brugnello e nella zona di Pianelle, Fig. 12).

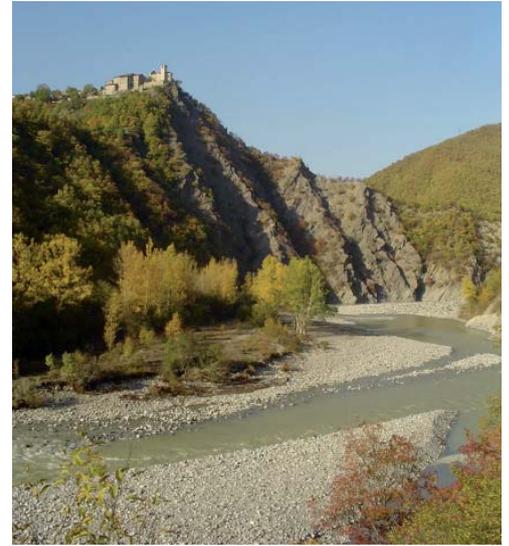
Fig. 12 - Ampio dissesto presente in corrispondenza dell'abitato di Brugnello  
 - A large landslide is present near Brugnello

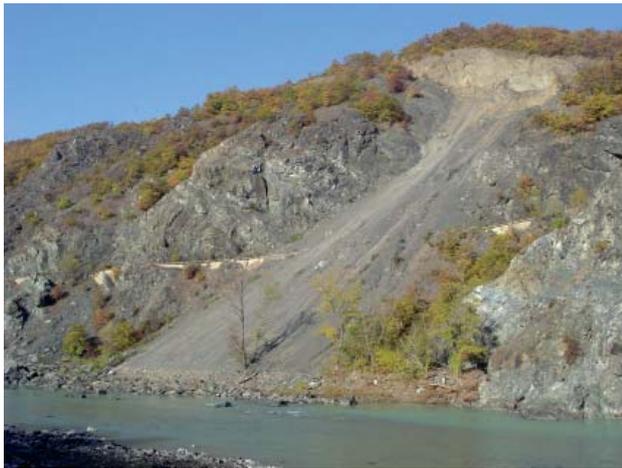
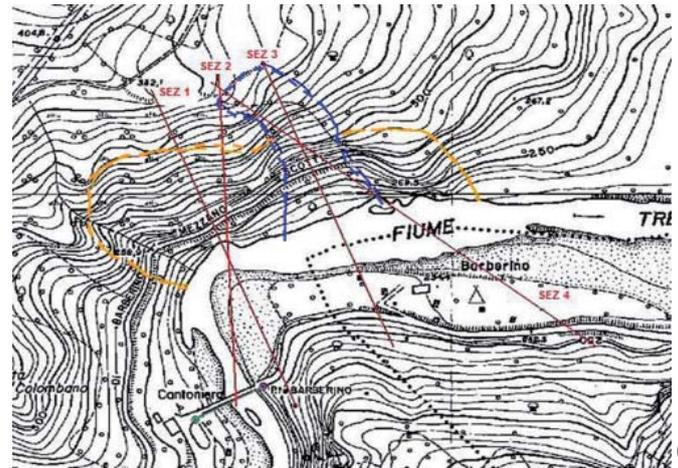
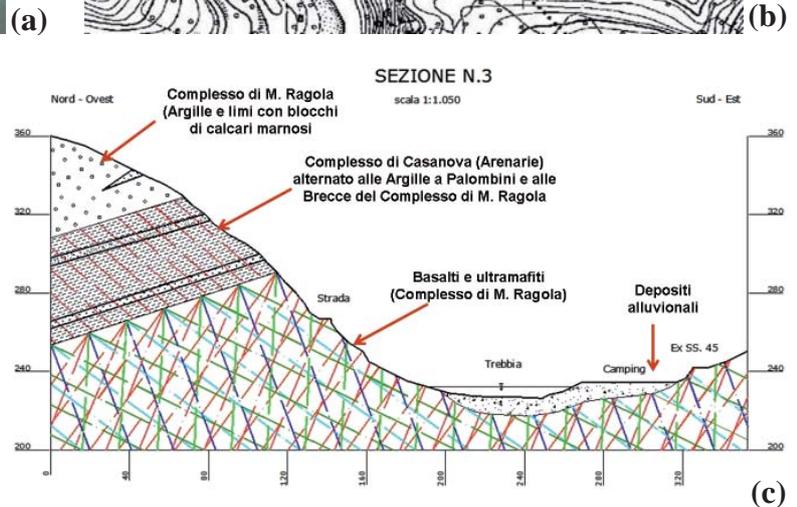
Fig. 13 - Frana di Barberino: (a) foto vista dall'alveo del Fiume Trebbia; (b) pianta; (c) sezione: in alcune formazioni sono riportate (con linee rosse, verdi, blu e azzurre) anche le principali famiglie di discontinuità rilevate in sito  
 - The Barberino landslide: (a) a view from the Trebbia River; (b) a plan view; (c) a cross-section: for some formations the main discontinuity set observed in the in situ survey are shown

Un esempio particolarmente significativo dell'interazione tra la dinamica del versante e la stabilità dei versanti è costituito dalla frana di Barberino (Fig. 13), che interessa la sponda sinistra del fiume in un tratto critico dal punto di vista idraulico.

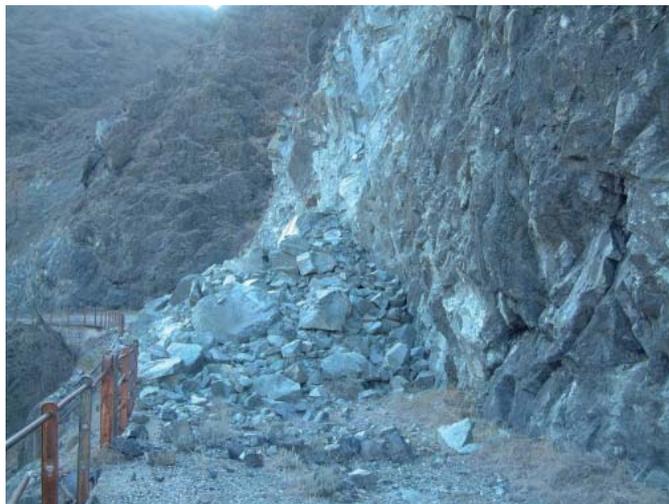
Fig. 14 - Dettaglio della frana di Barberino: crollo in roccia lungo la strada comunale  
 - *A detail of the Barberino landslide: the rock fall long the municipal road*

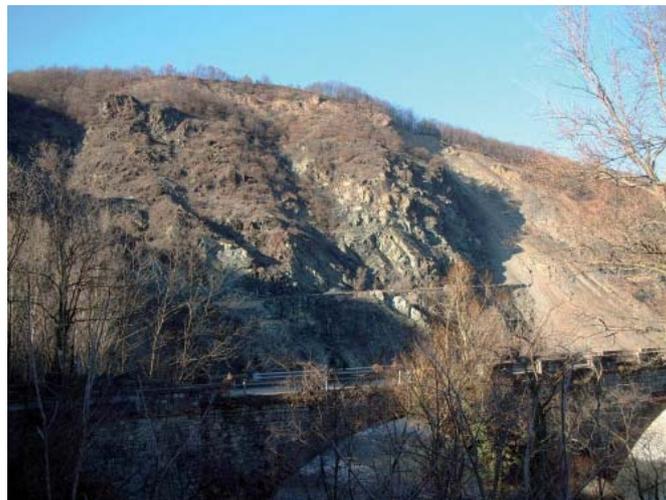
Fig. 15 - La frana di Barberino vista nel suo complesso  
 - *A view of the whole Barberin landslide*

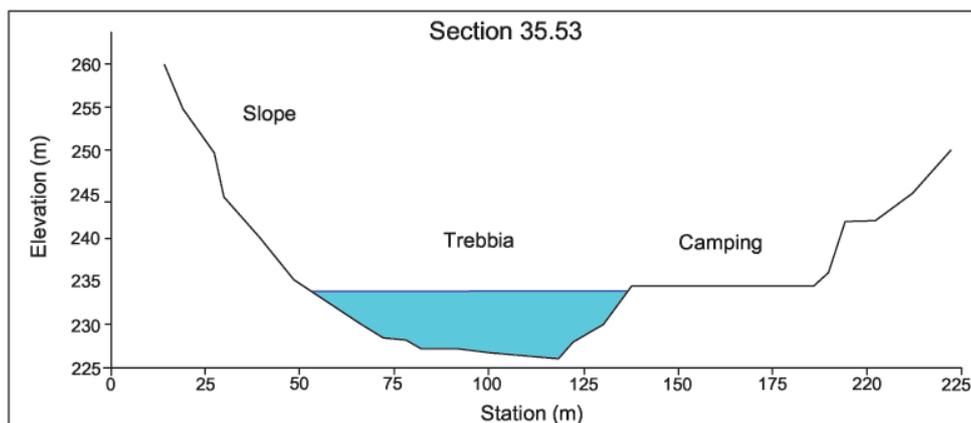
Fig. 16 - Profilo idrico simulato in corrispondenza della frana di Barberino per l'evento del 2001  
 - *The simulated water surface just next to the Barberino landslide (November 2001)*

ing located on the opposite side of the landslides (at an altitude of 234.4 m) was not flooded, but was damaged by erosive phenomena (Fig. 16 and 17). Indeed, knowing that:  $\vartheta = 0.06$ ,  $d_{50} = 0.028$  m and  $\gamma_s = 25.51$  kN/m<sup>3</sup>, it is possible to calculate the  $u_{critical}$  equal to 0.163 m/s and the  $\tau_{critical}$  equal to 26.4 Pa. Comparing the latter value with the shear stress for erosion brought about by river flow during the flood event of the year 2001 (changing from 100 to 700 Pa, Tab. 3), it is possible to understand the reason why many damages caused by localized erosion occurred downstream the Barberino bridge.

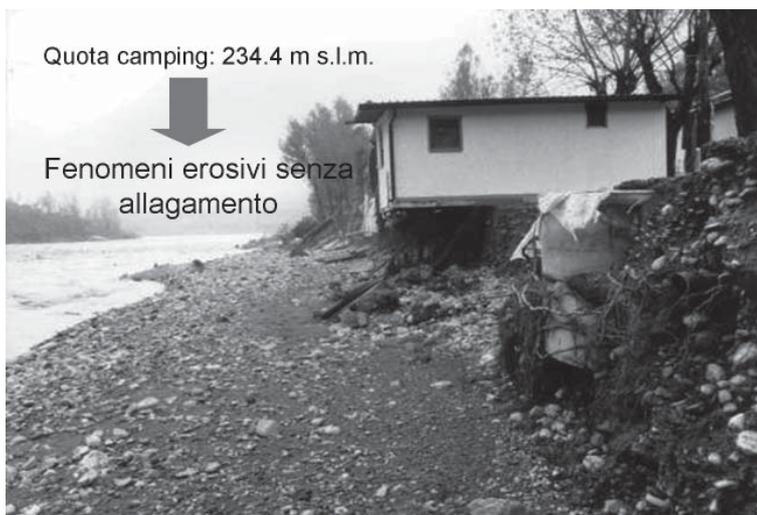
Fig. 17 - Erosione causata dall'alluvione del 2001 sulla sponda destra della gola di Barberino  
 - *Erosion produced by the 2001 flood on the right bank of the Barberino gorge*
