# I sopralluoghi per la valutazione del danno e l'agibilità degli edifici ordinari: strumenti e prospettive dopo l'esperienza del terremoto nella provincia dell'Aquila

Pierluigi Cara\*, Sandro Coppari\*\*

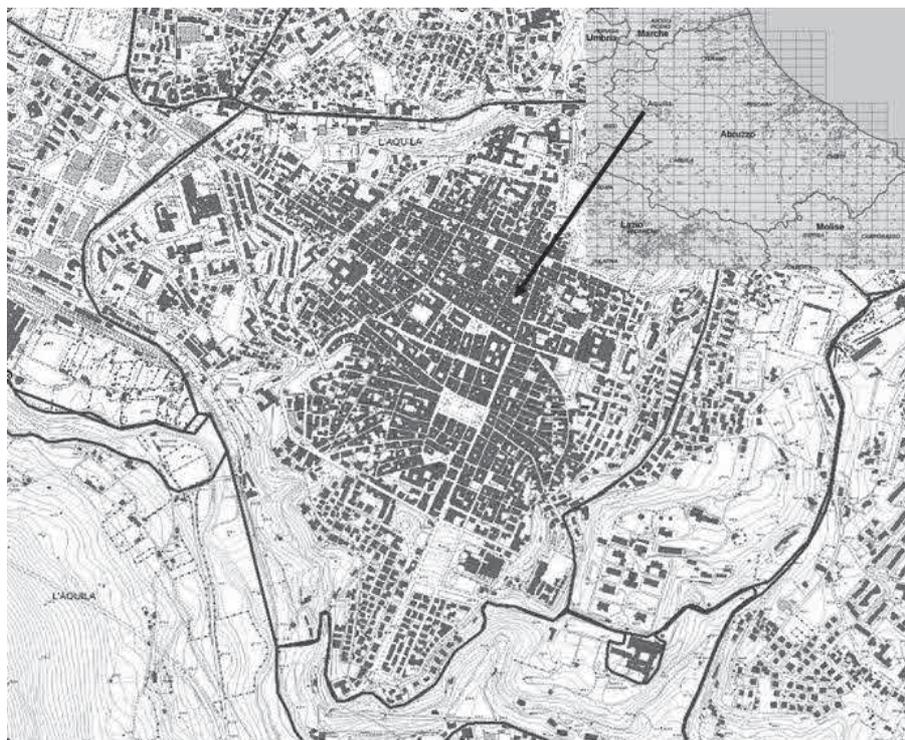
Figura 1. La Carta Topografica Regionale 1:5.000 della Regione Abruzzo in formato raster. Foglio n. 359 – Sezione 1:5.000 n. 012 e n. 051. Quadro di unione regionale e dettaglio della «zona rossa» (centro storico della città).

- *Base cartografica di riferimento per l'edificato ordinario*. La Carta Tecnica della Regione Abruzzo alla scala 1:5.000 (Fig. 1) è stata la base cartografica di riferimento utilizzata per elaborare le informazioni sull'edificato corrente. Tale carta è stata resa disponibile dalla Regione Abruzzo nel sistema di riferimento Roma40 in coordinate chilometriche Gauss Boaga Fusso Est, sia in formato raster, sia in formato vettoriale.

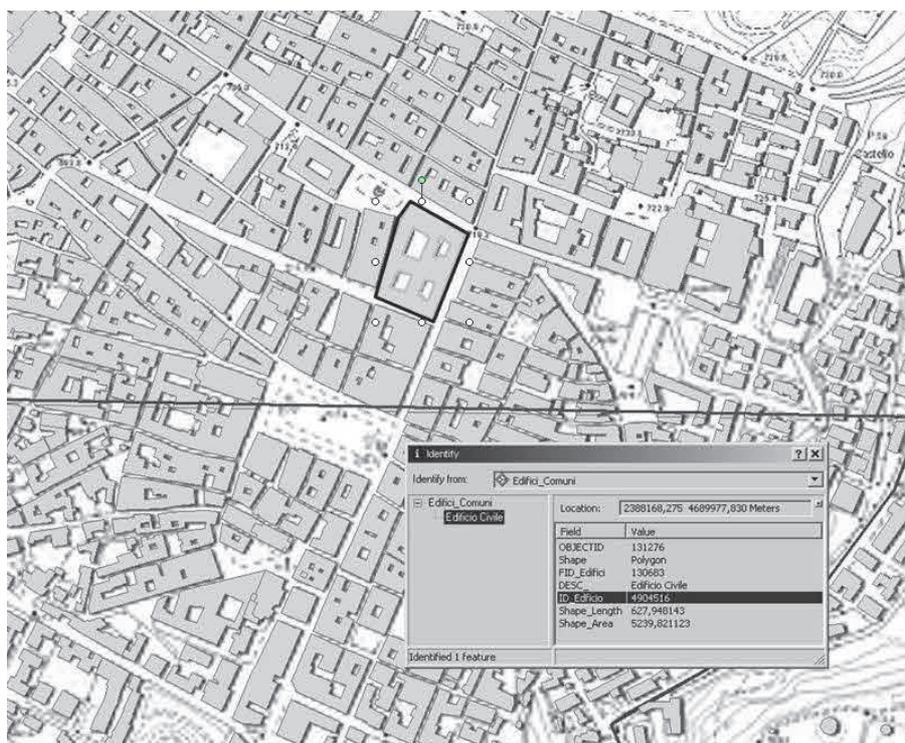
Figura 2. Il layer poligonale della banca dati vettoriale della Carta Tecnica alla scala 1:5.000 Foglio n. 359 – Sezione 1:5.000 n. 012 e n. 051. L'insieme di poligoni ha varie descrizioni, tra cui «edificio civile». In nero è stato selezionato un poligono per il quale, nella finestra di pop-up, è mostrato il dettaglio informativo.

- *La banca dati.* Sui dati vettoriali della banca dati relativa alla Carta Tecnica sono state effettuate delle elaborazioni. In particolare, sono stati selezionati i poligoni descritti con il valore «edificio civile» e con il valore «edificio di culto» (Fig. 2). Ai poligoni selezionati, nell'ambito di ciascun comune della provincia, è stato attribuito un identificativo unico costituito dalla combinazione del codice ISTAT comunale e di un progressivo numerico.
- *L'identificazione degli aggregati strutturali.* I poligoni selezionati e identificati, nella realtà, corrispondono ad «aggregati strutturali» (Fig. 3). Per aggregato strutturale si intende un insieme di edifici tra loro adiacenti e delimitati dalla morfologia urbana, che ne interrompe la continuità strutturale, in genere coincidente con un isolato.

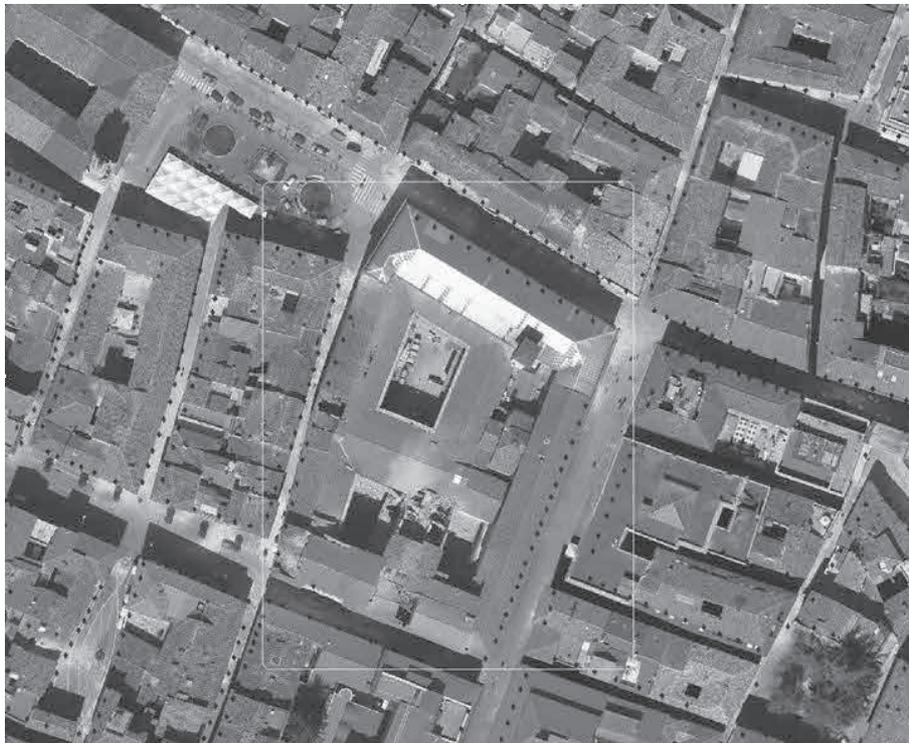
Figura 3. Nel riquadro viene mostrato l'«aggregato strutturale» evidenziato in nero nella Fig. 2, rispetto ad una ortofoto di dettaglio. Per dare una idea della complessità dell'insieme di edifici nell'ambito del singolo «aggregato strutturale», sono riportati i punti (in nero) corrispondenti ai «civici» degli edifici.

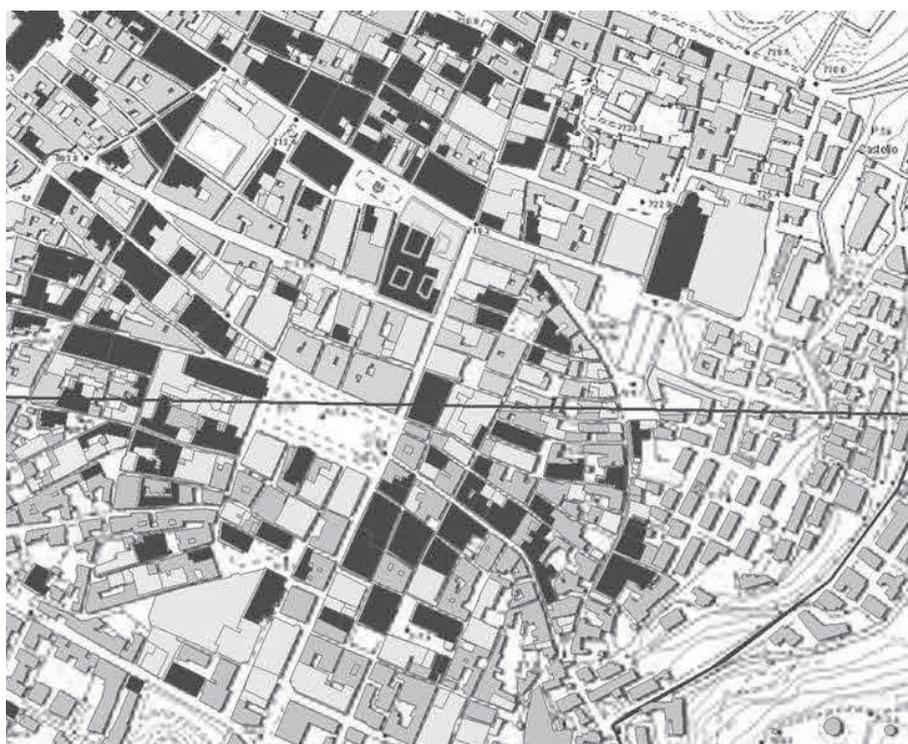
Figura 4. I sopralluoghi sui beni culturali hanno individuato i singoli edifici vincolati (in grigio chiaro). Il sopralluogo ha individuato (in nero) i beni inagibili perché fortemente danneggiati. Notare come l'aggregato selezionato nella Fig. 2 in realtà sia composto da quattro edifici «vincolati», di cui uno inagibile.

banca dati vettoriale in realtà non si è rivelata sufficiente per gli scopi dei sopralluoghi. L'ulteriore informazione circa l'eventuale esistenza di un provvedimento di tutela ha ulteriormente complicato le attività, comportando la correlazione di archivi differenti (Fig. 4).

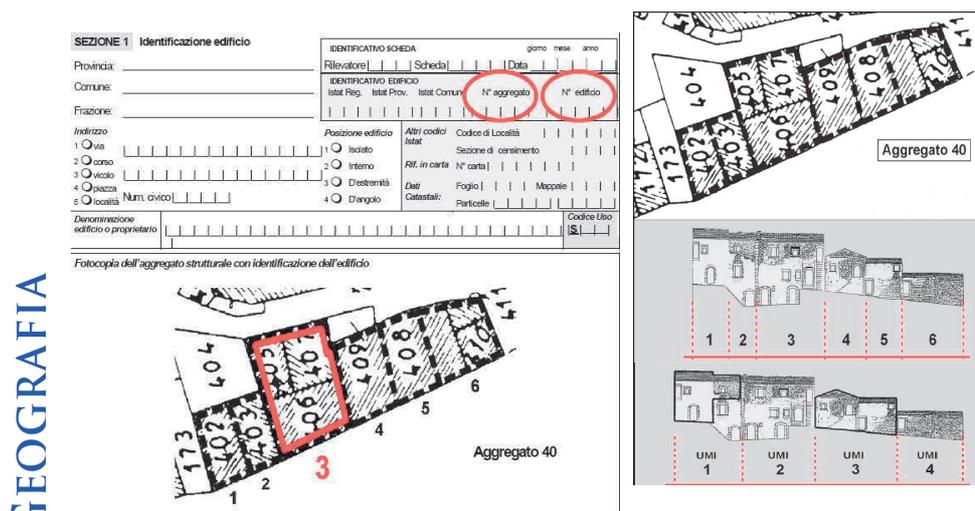
Figura 6. La scheda AeDES 06/2008 Sezione 1 – Identificazione edificio. Nella porzione dedicata all'identificazione dell'edificio, è presente l'informazione «N° aggregato» che viene letta nella carta tecnica rielaborata. Nelle figure di contorno è mostrata, sia in pianta sia in sezione, la complessità insita nell'individuazione degli edifici all'interno degli aggregati edilizi, nel caso dell'edificato «storico».

Nella Fig. 6 viene illustrata la problematica dell'identificazione dell'edificio, inteso in senso sismico, da parte delle squadre di agibilità al momento del sopralluogo. L'individuazione è effettuata rilevando la presenza di eventuali giunti di dilatazione, differenze strutturali, differenze geometriche in pianta e in elevazione.

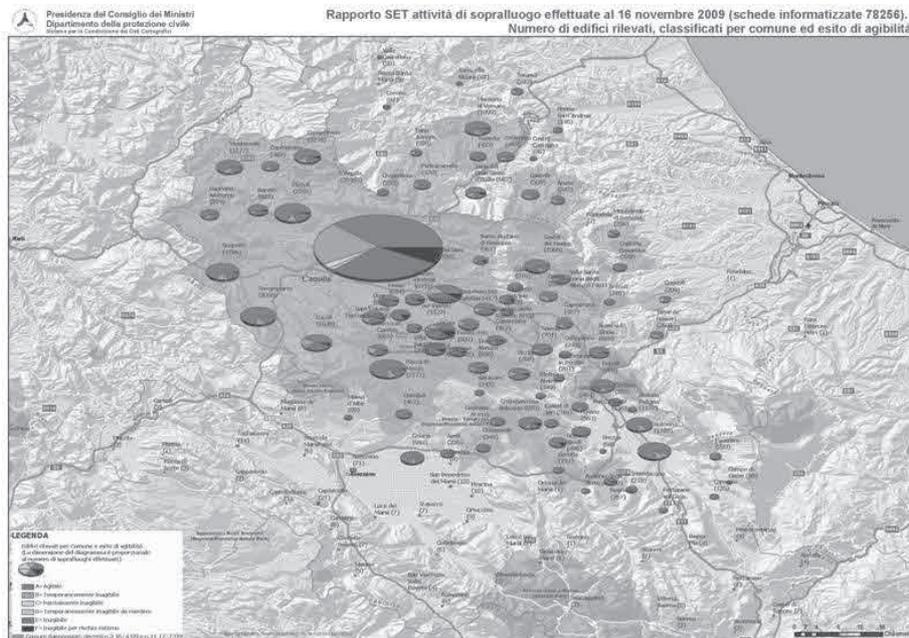
Figura 7. Mappa sui sopralluoghi effettuati per il terremoto a L'Aquila sugli edifici comuni.

Durante lo svolgimento dei sopralluoghi, sul sito istituzionale del Dipartimento della Protezione Civile, sono state costantemente pubblicate mappe che riepilogavano gli esiti dei sopralluoghi, per ciascun comune compreso tra quelli individuati come «danneggiati» ai sensi dei decreti n. 3 del 16 aprile 2009 e n. 11 del 17 luglio 2009 (Fig. 7).

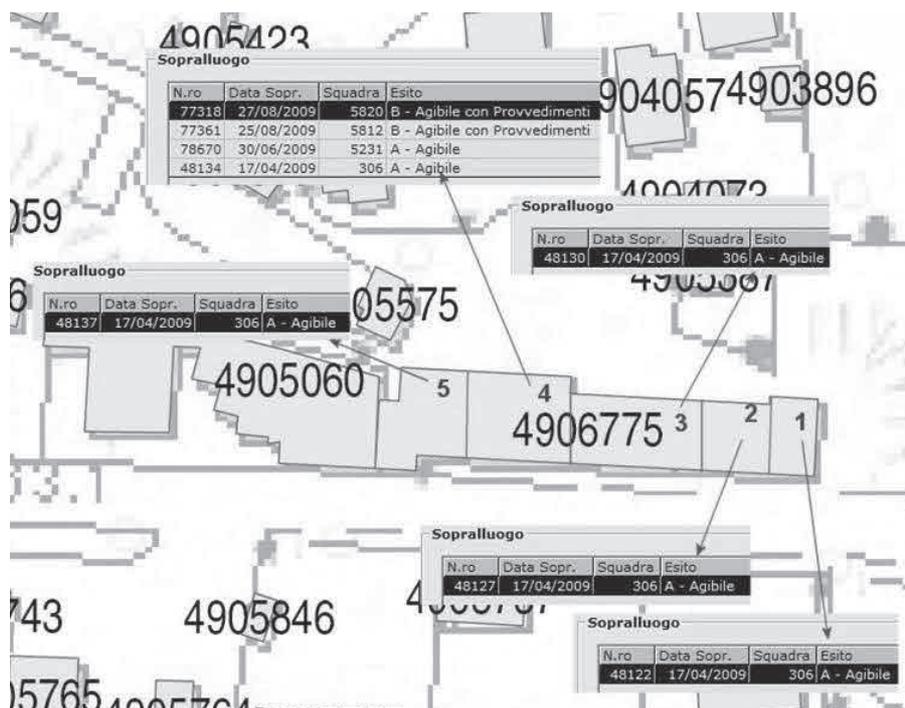
Figura 8. L'esempio, ricavato dal database di S.E.T., mostra i dati di sopralluogo e l'esito assegnato ad ogni edificio dell'aggregato 4906775. Le squadre hanno riscontrato che l'aggregato è costituito da 5 edifici, intesi in senso sismico. Si può notare come sull'edificio n. 4 siano stati effettuati quattro sopralluoghi con esiti diversi.

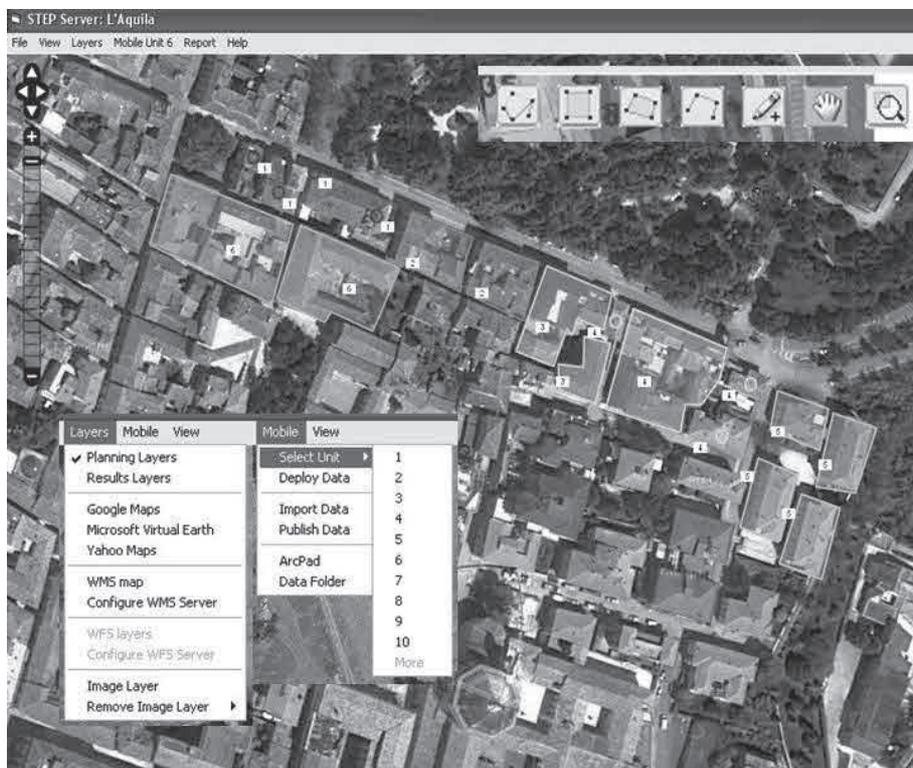
Figura 9. Esempio di una schermata video di un dispositivo palmare. Sullo sfondo dell'ortofoto di un'area oggetto di sopralluoghi di agibilità, si possono notare le informazioni poligonali e puntuali introdotte sul campo per segnalare gli edifici dove sono stati effettuati i sopralluoghi e le aree assegnate alle varie squadre.

La pianificazione dei sopralluoghi, effettuata sul modulo *client*, viene automaticamente esportata sul PDA per ogni squadra (Fig. 9).
