Lo scenario di danneggiamento delle costruzioni dell'Aquila a seguito del terremoto del 2009

*Bruno Calderoni**, *Aurelio Gherst***, *Pietro Lenza**

Abstract - The damages scenario of buildings in L'Aquila after the earthquake of 2009

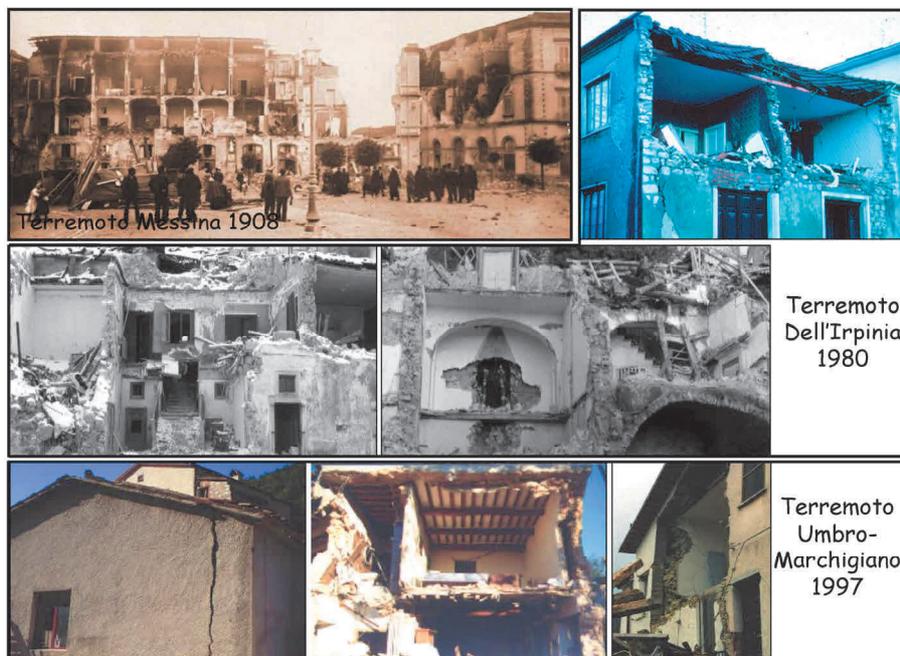
Figura 1. Scenari di danno dei terremoti italiani significativi.

Tali scenari di danno si sono manifestati in modo piuttosto esteso durante i terremoti più significativi che hanno colpito il territorio italiano nel secolo scorso: Messina 1908, Friuli 1976, Irpinia 1980, Umbria-Marche 1996 (Fig. 1).

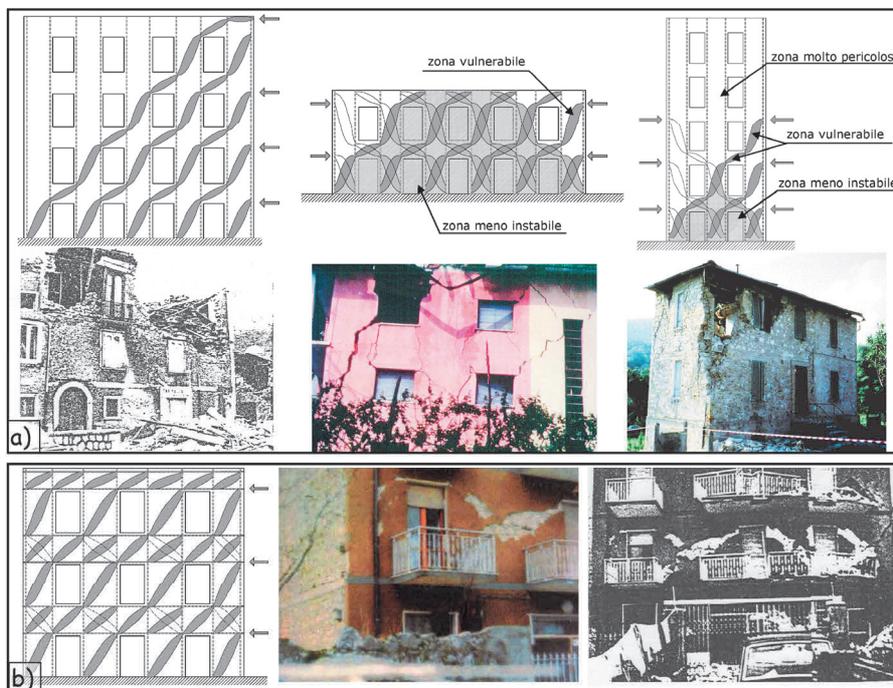
parete muraria può fronteggiare l'evento sismico solo mediante la sua resistenza a compressione. Pertanto, solo la porzione di parete muraria nella quale si possono attivare puntoni compressi è in grado di opporsi alle forze sismiche (Fig. 4a), mentre le porzioni sommitali (di forma all'incirca triangolare) risultano molto vulnerabili e sono soggette a crolli. Ed infatti spesso si è potuto riscontrare che gli edifici in cui le pareti non si sono ribaltate verso l'esterno presentano tali porzioni triangolari estreme delle pareti crollate. Gli edifici del centro storico dell'Aquila non hanno però mostrato tale tipo di dissesto, rivelando che in essi erano presenti catene orizzontali capaci di assorbire ai piani la componente orizzontale degli sforzi dei puntoni.

Figura 4. Comportamento nel piano delle pareti murarie: a) edifici della *prima* e della *seconda classe*; b) edifici della *terza classe*.
