Analisi geografiche, con fotocamera e termocamera, per lo studio di L'Aquila e del cratere sismico¹

Gianluca Casagrande*, Cristiano Pesaresi**

Abstract - Geographical analysis, with digital camera and thermal camera, for the study of L'Aquila and the seismic crater

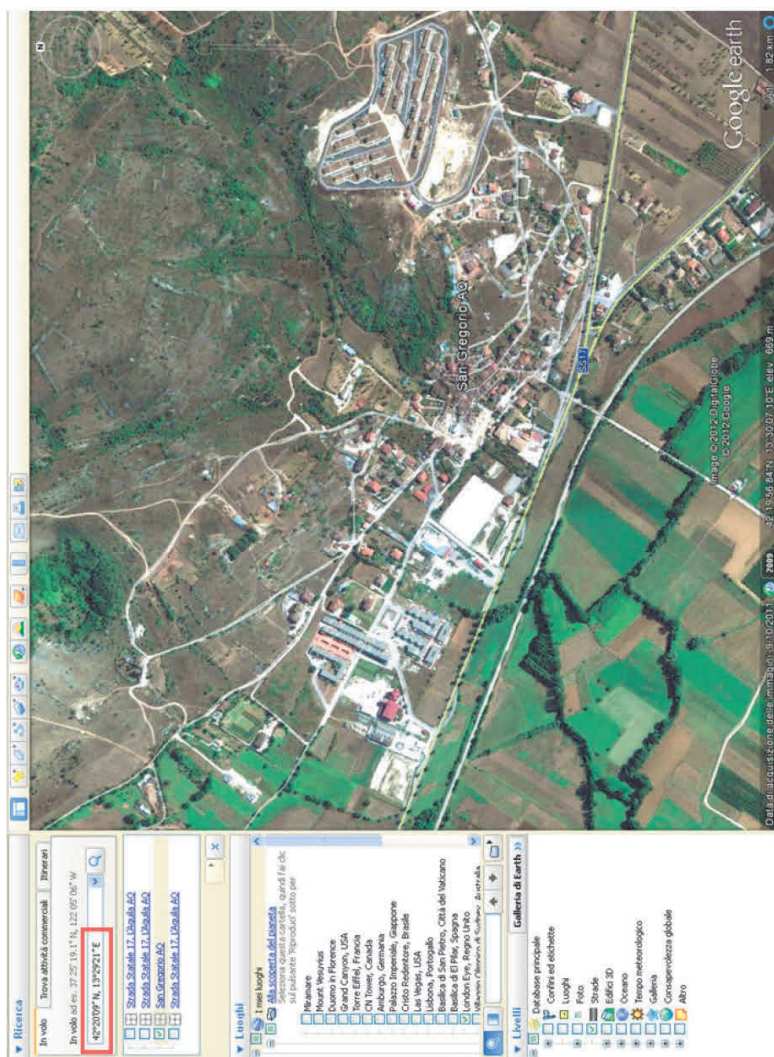
La ripresa obliqua permette di identificare un nucleo storico al centro dell'abitato, i cui edifici appaiono variamente danneggiati, alcuni crollati e altri vistosamente lesionati. Le strutture circostanti, più recenti, appaiono invece relativamente intatte e in alcune zone vi sono segni di restauri e risarciture costruttive. L'immagine, benché ricavata da notevole distanza con un'ottica da 50 mm, ha dunque una risoluzione sufficiente da consentire vari ingrandimenti e conseguenti considerazioni sull'impatto del sisma nella configurazione dell'edificato e per delineare un quadro preliminare sullo stato complessivo.

Figura 7. Ingenti danni e fenomeni di crollo a San Gregorio.
