## LA TECNOLOGIA LASER SCANNING TERRESTRE PUÒ ESSERE UTILE PER IL MONITORAGGIO DELLE DIFESE COSTIERE?

### CAN THE GROUND LASER SCANNING TECHNOLOGY BE USEFUL FOR COASTAL DEFENSES MONITORING?

MASSIMO CALDARA(\*), DOMENICO CAPOLONGO(\*), BARTOLOMEO DAMATO(\*\*) & LUIGI PENNETTA(\*)

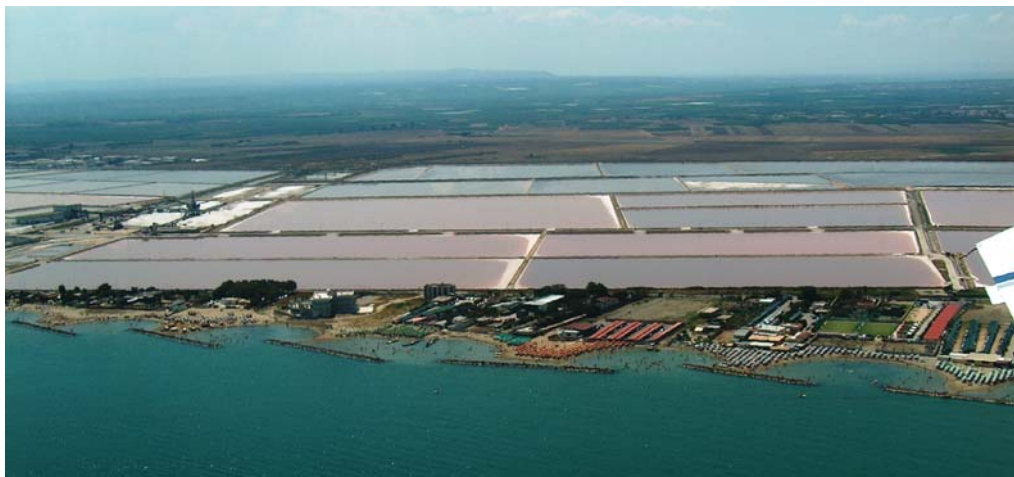
Fig. 4 - Frangiflutti in prossimità del porto di Margherita  
- Breakwaters near the Margherita harbour

sheltered stretch shifting it northward; the beach has followed an irregular development and finally the depth of the sea-bottom has increased at the toe of the breakwaters owing to the reflected waves (Figure 4).

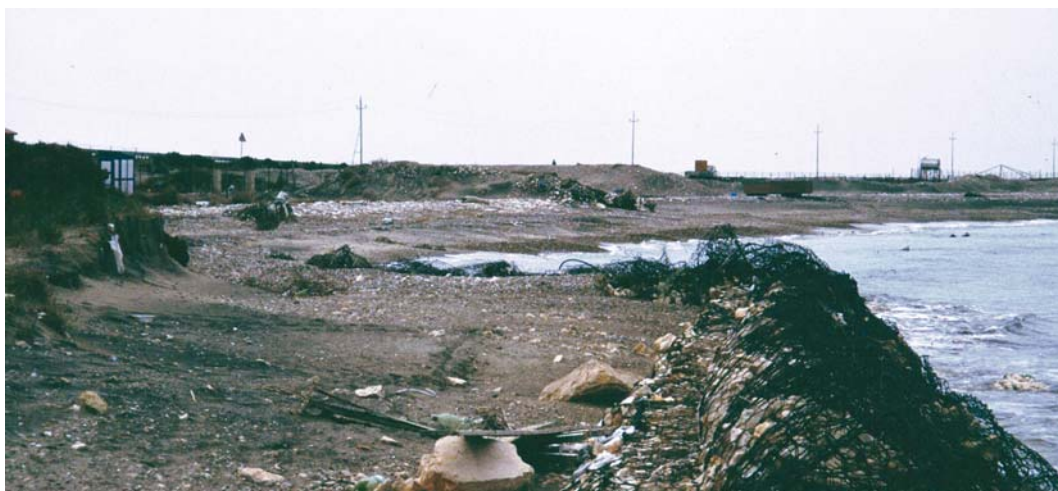
Fig. 5 - Gabbionate sottoposte all'azione delle onde  
- Gabions under wave action

Queste opere, che si sviluppano lungo la fascia costiera per quasi 29 km, sono di diverso tipo: scogliere, gabbionate semplici o multiple, terrapieni semplici o con gabbionata al nucleo. Si tratta di tipici interventi di emergenza realizzati all'indomani di mareggiate particolarmente distruttive e senza seguire criteri costruttivi opportuni. Di solito sono realizzate alcuni metri dietro la linea di riva, ma la rapida erosione le porta in breve tempo sotto il diretto effetto delle onde rendendole instabili (scalzamento al piede, sifonamento) e quindi soggette a rapido degrado. Laddove queste opere sono più resistenti fissano per qualche tempo la linea di costa spostando però l'erosione verso zone non protette (Figura 5).

These works cover about 29 kilometers of the whole Manfredonia gulf shoreline; there are several kinds of them: simple gabions, multiple gabions, simple revetments, gabion-core revetments, rip-raps. These typical emergency measures are accomplished after hard stormy events and without following proper building techniques. Usually they are built some meters onshore, but the fast erosion put them quickly under the wave direct effects, so that they become unstable (toe erosion, piping) and prone to rapid deterioration. Where the works are stonger the coastline is fixed for a while, but the erosion accelerates down-drift (Figure 5).

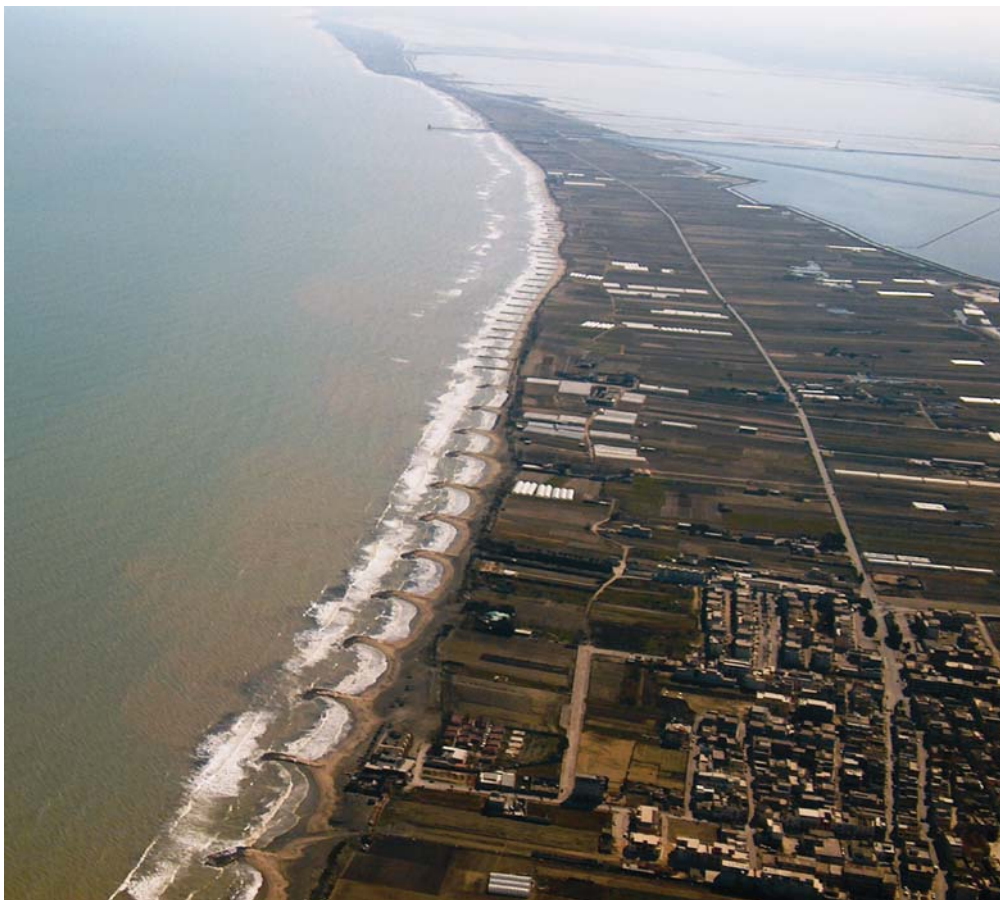
Fig. 6 - Campi di pennelli nei dintorni di Zapponeta  
- Groyne fields near Zapponeta

Groynes are 287 and are the most used type of coastal defense in this area (Figure 6). Their construction has begun at the end of seventies with the worsening of the problem of coastal erosion at north of Margherita harbour and still continues owing to the extension of erosion towards Manfredonia (also due to the defenses). Almost all the actual groynes were built after 1990 either to cover still unprotected zones or to replace those demolished by the sea (Figure 7). This is to prove not only the intensity of coastal erosion, but also the inadequacy of adopted solutions.

Summarizing the response strategy to the erosion problem has failed, firstly because the problem was not solved, secondly because the coastline took an unnatural appearance due to the control of the defenses (Figure 6) and finally because of the heavy environmental

È mancato, peraltro, un vero coordinamento degli interventi. Le Amministrazioni comunali hanno preferito affrontare il problema limitatamente ai propri territori di competenza ed in risposta ad emergenze momentanee, senza preoccuparsi di tutto il restante tratto costiero. Questo modo d'agire ha prodotto un abnorme aumento dell'erosione sottocorrente rispetto agli interventi effettuati e, come risultato finale, una aberrante linea costiera "a gradini" (Figg. 6-13).

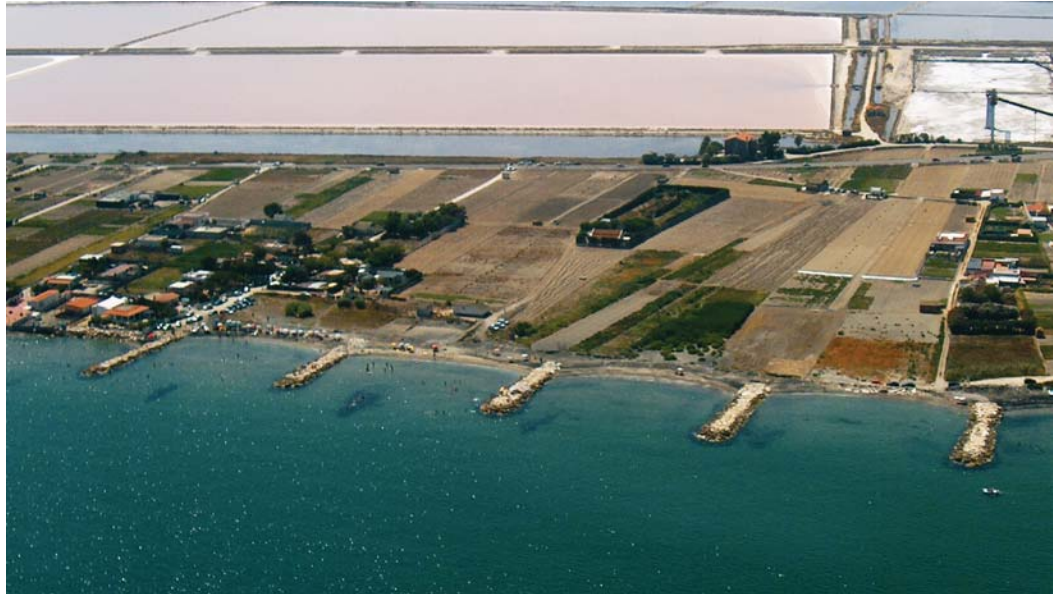
Fig. 7 - Pennelli di recente costruzione e ruderi di quelli vecchi  
- *Recent groynes and remains of the former ones*

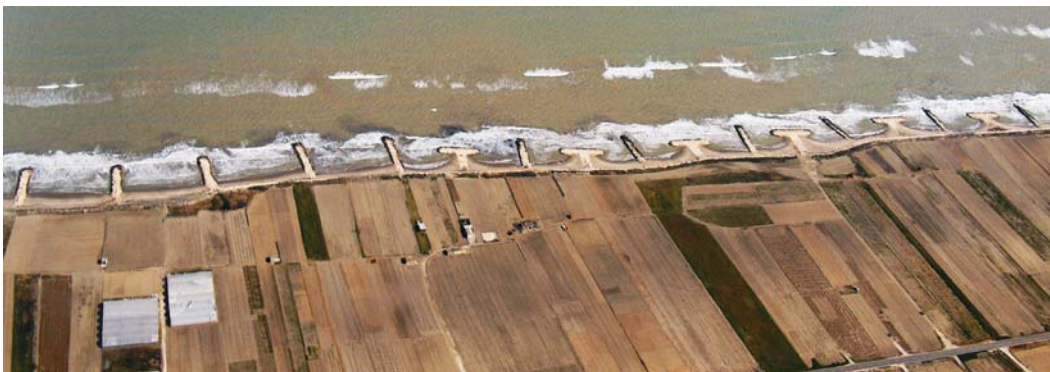
Fig. 8 - Pennelli a T realizzati per correggere l'eccessiva distanza tra i pennelli preesistenti  
- *T-shaped groynes built to rectify the excessive spacing between some existing groynes*

Finally there are 7 T-shaped groynes sited on a tract about 1 km long between Margherita and Zapponeta (Figure 8). They are alternated with a group of rectilinear groynes which, owing the excessive spacing did not stop the erosion. The new groynes have blocked the erosion and started a little nourishment, but they already show some signs of deterioration in spite of the relative recent construction (2 years).

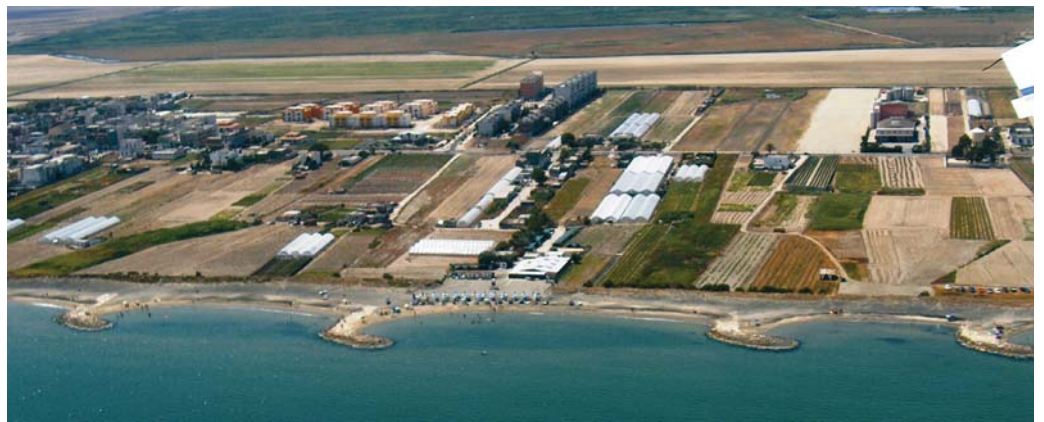
Fig. 12 - Distanze disuguali tra pennelli per la presenza di stabilimenti balneari  
- *Uneven distances between groynes due to the presence of bathing establishments*

Our analysis shows how the works have been realized not according to the original design. In fact the distance are often uneven and is easy to note as their position is influenced by the presence of houses and tourist structures (Figure 12). Further the lengths of the defenses and blocks dimensions are commonly smaller than the originally designed ones.

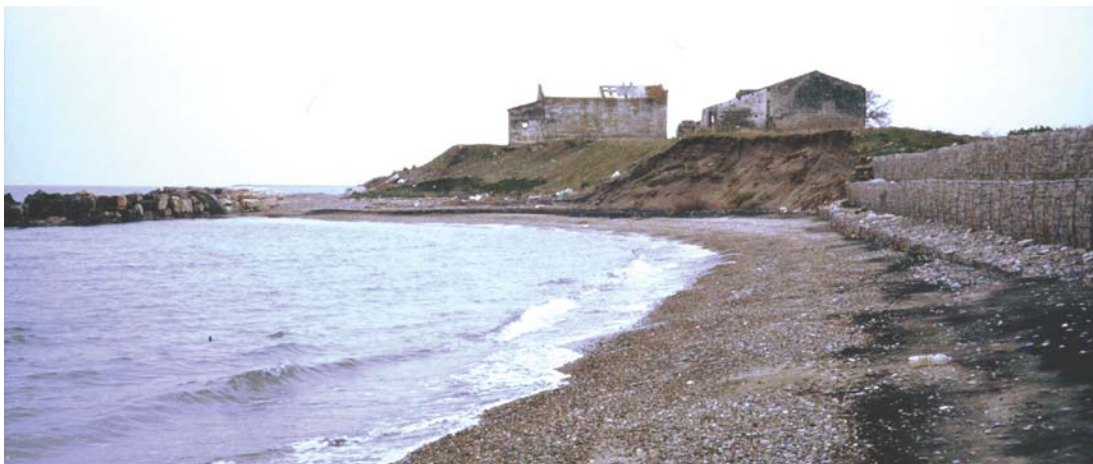
Fig. 13 - Esempio di gradino di erosione della spiaggia sottocorrente rispetto all'opera di difesa  
- *Example of a step of the shoreline downdrift of defense structure*

Above all there was not a real coordination of interventions; the local authorities have faced the problem within the limits of their territories and in response to momentary emergencies without worrying of the rest of coastal strip. This produced a step-shaped pattern of the shoreline (Fig. 6, 13) due to the increase of erosion rates downdrift of the interventions.

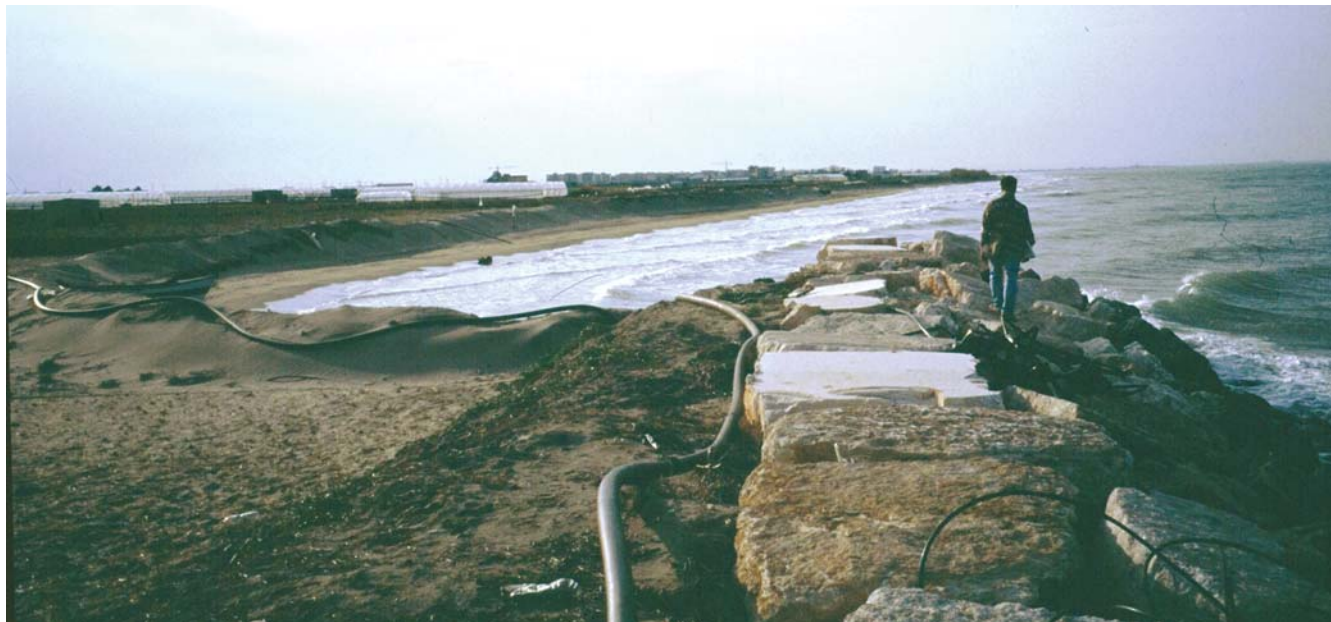
Fig. 14 - Intervento diretto di un proprietario e conseguente erosione sottocorrente  
 - *Direct landowner intervention and resulting downdrift erosion*

A ciò si aggiunga che i privati hanno spesso agito di propria iniziativa, aggirando la Normativa e creando inconsapevolmente ulteriori danni (Figura 14).

Moreover the landowners often have acted independently going over the laws and creating further damages (Figure 14).

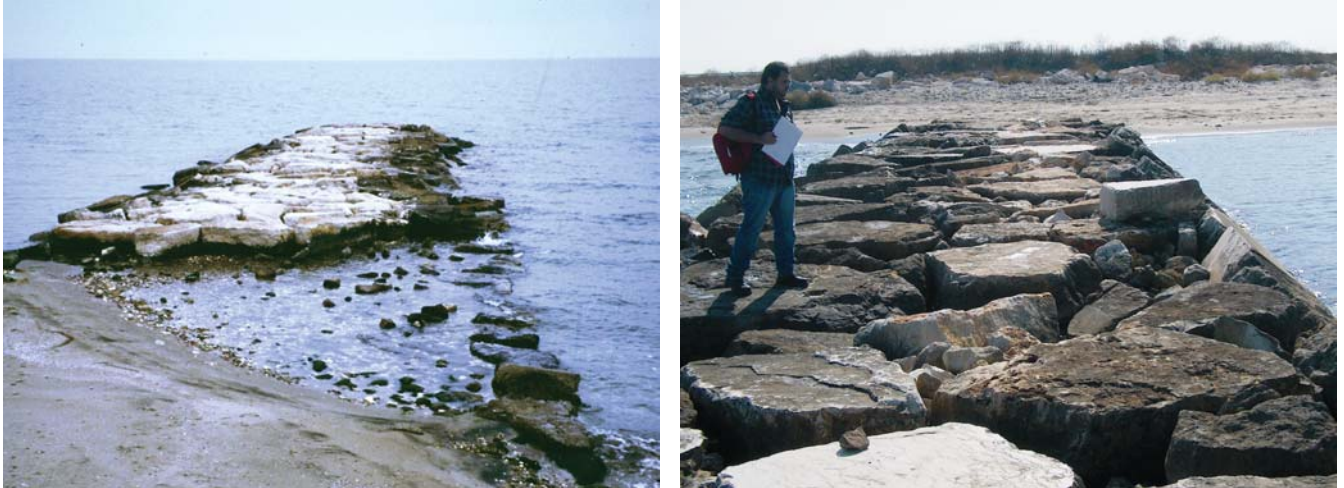
Fig. 15 a,b - Cattiva manutenzione delle opere  
- Bad maintenance of the works

Per ultimo (Figura 15) è mancata qualunque manutenzione in grado di rallentare il rapido degrado, tipico in un ambiente a così alta energia. Questo aspetto non ha mai ricevuto la meritata attenzione, sicché i problemi sono stati sempre rincorsi piuttosto che anticipati. Tra Margherita di Savoia e Zapponeta si osservano in mare molti cumuli di blocchi, resti di vecchi pennelli demoliti dal mare. Le gabbionate sono tutte esposte ad un intenso scalzamento al piede che provoca la rottura della struttura metallica e la fuoriuscita dei ciottoli (Figura 5). Il deterioramento delle difese costiere, più volte ricostruite, rappresenta, dunque, un costo per la società ed un pericolo per gli utenti delle spiagge.

At last there was not the maintenance of the works (Figure 15), which run up against a rapid deterioration due to a such energetic environment. This aspect also never had the right concern, so that the problems have been run after rather than anticipated. Between Margherita and Zapponeta there are several piles of blocks in the sea: these are the remnants of old groynes demolished by the sea. Gabions are often subject to toe erosion that causes upsetting and discharge of cobbles (Figure 5). Deterioration of coastal works is a cost for the society and a danger to the beach users.
